PIANO PER L'ELIMINAZIONE DELLE BARRIERE ARCHITETTONICHE (P.E.B.A.)

ALLEGATO B Schede rilievo ambito urbano

COMUNE DI SQUINZANO

REDAZIONE A CURA DI Studio Ingegnere Basile Cataldo

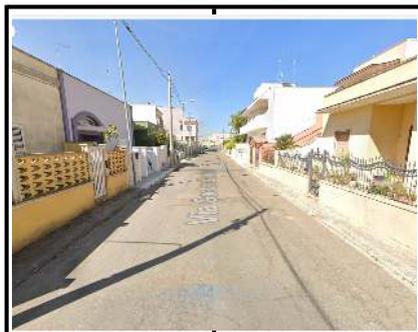
NOTE
	SI	NO	
Pavimentazione	Il percorso pedonale è largo < 90 cm o presenta strozzature che riducono il passaggio al di sotto dei 90cm?		X
	La superficie del percorso risulta sdruciolevole? La finitura del percorso risulta degradata e/o		X
	Ci sono elementi nel percorso che sporgono dalla quota della pavimentazione?		X
	Le intersezioni tra percorso pedonale e zona carrabile sono opportunamente segnalate anche ai non vedenti?		X
Dislivelli	E' necessario prevedere l'inserimento di una rampa per il superamento dei gradini ortogonali al percorso pedonale?		X
	Le eventuali variazioni di livello dei percorsi tramite rampa sono evidenziate con variazioni		X
	E' necessario prevedere la sostituzione delle eventuali rampe?		X
	Si rileva la necessità di superare un dislivello creato da una serie di gradini (tramite meccanismi)?		X
Ostacoli	Ci sono elementi di arredo e alberature che riducono il passaggio < 90 cm? (rastrelliere, panchine, dissuasori, cestini)		X

Sono presenti elementi di arredo posti ad H da terra < 2,10 m? (Tende da sole, insegne,...)		X
Parcheggi	I parcheggi riservati alle persone con ridotte o impedite capacità motorie sono inferiori ad uno		
	La segnaletica verticale/orizzontale esistente rispetta la normativa?		
	E' presente almeno la segnaletica orizzontale ad indicazione di percorso protetto?		
Varie	E' necessario prevedere la sostituzione del semaforo esistente con uno per non vedenti?		X
	E' necessario prevedere inserimento o adeguamento dell'illuminazione		X
	Dove il livello del passaggio pedonale coincide con quello della carreggiata risulta opportunamente delimitato?

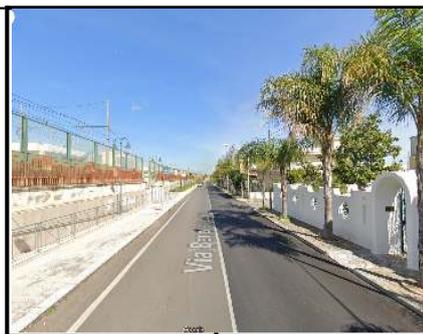
SI	NO	NOTE
Pavimentazione			
		X	
		X	
		X	
		X	
Dislivelli			
	X		
		X	
		X	
		X	
Ostacoli			
		X	
		X	
Parcheggi			
Varie			
		X	
		X

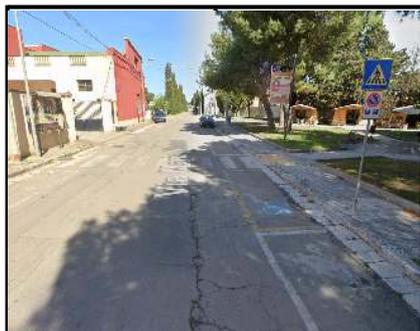
STR 04 – VIA A. DIAZ

Pavimentazione		SI	NO	NOTE
	Il percorso pedonale è largo < 90 cm o presenta strozzature che riducono il passaggio al di sotto dei 90cm?		X	
	La superficie del percorso risulta sdruciolevole? La finitura del percorso risulta degradata e/o		X	
	Ci sono elementi nel percorso che sporgono dalla quota della pavimentazione?		X	
	Le intersezioni tra percorso pedonale e zona carrabile sono opportunamente segnalate anche ai non vedenti?		X	
Dislivelli		SI	NO	NOTE
	E' necessario prevedere l'inserimento di una rampa per il superamento dei gradini ortogonali al percorso pedonale?		X	
	Le eventuali variazioni di livello dei percorsi tramite rampa sono evidenziate con variazioni	X		
	E' necessario prevedere la sostituzione delle eventuali rampe?		X	
	Si rileva la necessità di superare un dislivello creato da una serie di gradini (tramite meccanismi)?		X	
Ostacoli		SI	NO	NOTE
	Ci sono elementi di arredo e alberature che riducono il passaggio < 90 cm? (rastrelliere, panchine, dissuasori, cestini)		X

Sono presenti elementi di arredo posti ad H da terra < 2,10 m? (Tende da sole, insegne,...)		X	
Parcheggi		SI	NO	NOTE
	I parcheggi riservati alle persone con ridotte o impedite capacità motorie sono inferiori ad uno ogni 50?	X		
	La segnaletica verticale/orizzontale esistente rispetta la normativa?	X		
	E' presente almeno la segnaletica orizzontale ad indicazione di percorso protetto?	X		
Varie		SI	NO	NOTE
	E' necessario prevedere la sostituzione del semaforo esistente con uno per non vedenti?		X	
	E' necessario prevedere inserimento o adeguamento dell'illuminazione		X	
	Dove il livello del passaggio pedonale coincide con quello della carreggiata risulta opportunamente delimitato?		X

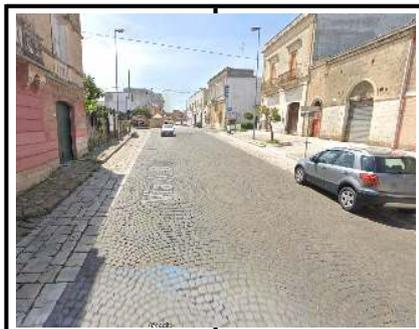
Pavimentazione		SI	NO	NOTE
	Il percorso pedonale è largo < 90 cm o presenta strozzature che riducono il passaggio al di sotto dei 90cm?		X	
	La superficie del percorso risulta sdruciolevole? La finitura del percorso risulta degradata e/o	X		
	Ci sono elementi nel percorso che sporgono dalla quota della pavimentazione?		X	
	Le intersezioni tra percorso pedonale e zona carrabile sono opportunamente segnalate anche ai non vedenti?		X	
Dislivelli		SI	NO	NOTE
	E' necessario prevedere l'inserimento di una rampa per il superamento dei gradini ortogonali al percorso pedonale?		X	
	Le eventuali variazioni di livello dei percorsi tramite rampa sono evidenziate con variazioni		X	
	E' necessario prevedere la sostituzione delle eventuali rampe?		X	
	Si rileva la necessità di superare un dislivello creato da una serie di gradini (tramite meccanismi)?		X	
Ostacoli		SI	NO	NOTE
	Ci sono elementi di arredo e alberature che riducono il passaggio < 90 cm? (rastrelliere, panchine, dissuasori, cestini)		X

Sono presenti elementi di arredo posti ad H da terra < 2,10 m? (Tende da sole, insegne,...)		X	
Parcheggi		SI	NO	NOTE
	I parcheggi riservati alle persone con ridotte o impedite capacità motorie sono inferiori ad uno		X	
	La segnaletica verticale/orizzontale esistente rispetta la normativa?		X	
	E' presente almeno la segnaletica orizzontale ad indicazione di percorso protetto?		X	
Varie		SI	NO	NOTE
	E' necessario prevedere la sostituzione del semaforo esistente con uno per non vedenti?		X	
	E' necessario prevedere inserimento o adeguamento dell'illuminazione		X	
	Dove il livello del passaggio pedonale coincide con quello della carreggiata risulta opportunamente delimitato?

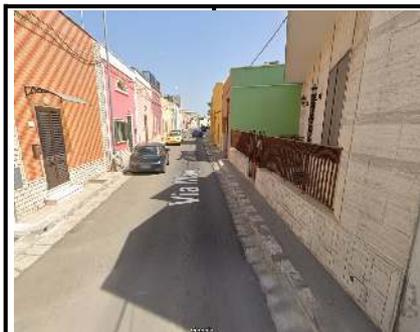
SI	NO	NOTE
	Pavimentazione		
Il percorso pedonale è largo < 90 cm o presenta strozzature che riducono il passaggio al di sotto dei 90cm?	X		
La superficie del percorso risulta sdruciolevole? La finitura del percorso risulta degradata e/o	X		
Ci sono elementi nel percorso che sporgono dalla quota della pavimentazione?		X	
Le intersezioni tra percorso pedonale e zona carrabile sono opportunamente segnalate anche ai non vedenti?		X	
Dislivelli			
E' necessario prevedere l'inserimento di una rampa per il superamento dei gradini ortogonali al percorso pedonale?		X	
Le eventuali variazioni di livello dei percorsi tramite rampa sono evidenziate con variazioni		X	
E' necessario prevedere la sostituzione delle eventuali rampe?		X	
Si rileva la necessità di superare un dislivello creato da una serie di gradini (tramite meccanismi)?		X	
Ostacoli			
Ci sono elementi di arredo e alberature che riducono il passaggio < 90 cm? (rastrelliere, panchine, dissuasori, cestini)		X

Sono presenti elementi di arredo posti ad H da terra < 2,10 m? (Tende da sole, insegne,...)		X	
Parcheggi			
I parcheggi riservati alle persone con ridotte o impedite capacità motorie sono inferiori ad uno			
La segnaletica verticale/orizzontale esistente rispetta la normativa?			
E' presente almeno la segnaletica orizzontale ad indicazione di percorso protetto?			
Varie			
E' necessario prevedere la sostituzione del semaforo esistente con uno per non vedenti?		X	
E' necessario prevedere inserimento o adeguamento dell'illuminazione		X	
Dove il livello del passaggio pedonale coincide con quello della carreggiata risulta opportunamente delimitato?

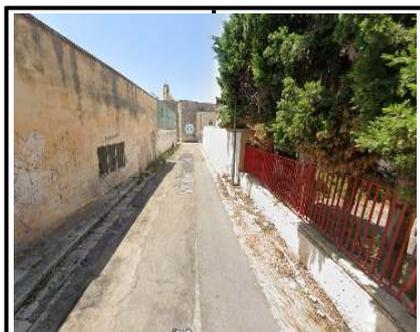
Pavimentazione		SI	NO	NOTE
	Il percorso pedonale è largo < 90 cm o presenta strozzature che riducono il passaggio al di sotto dei 90cm?	X		
	La superficie del percorso risulta sdruciolevole? La finitura del percorso risulta degradata e/o	X		A TRATTI ASSENTE E/O DISCONNESSO
	Ci sono elementi nel percorso che sporgono dalla quota della pavimentazione?		X	
	Le intersezioni tra percorso pedonale e zona carrabile sono opportunamente segnalate anche ai non vedenti?		X	
Dislivelli		SI	NO	NOTE
	E' necessario prevedere l'inserimento di una rampa per il superamento dei gradini ortogonali al percorso pedonale?	X		
	Le eventuali variazioni di livello dei percorsi tramite rampa sono evidenziate con variazioni		X	
	E' necessario prevedere la sostituzione delle eventuali rampe?		X	
	Si rileva la necessità di superare un dislivello creato da una serie di gradini (tramite meccanismi)?		X	
Ostacoli		SI	NO	NOTE
	Ci sono elementi di arredo e alberature che riducono il passaggio < 90 cm? (rastrelliere, panchine, dissuasori, cestini)		X

Sono presenti elementi di arredo posti ad H da terra < 2,10 m? (Tende da sole, insegne,...)		X	
Parcheggi		SI	NO	NOTE
	I parcheggi riservati alle persone con ridotte o impedite capacità motorie sono inferiori ad uno			
	La segnaletica verticale/orizzontale esistente rispetta la normativa?			
	E' presente almeno la segnaletica orizzontale ad indicazione di percorso protetto?			
Varie		SI	NO	NOTE
	E' necessario prevedere la sostituzione del semaforo esistente con uno per non vedenti?		X	
	E' necessario prevedere inserimento o adeguamento dell'illuminazione		X	
	Dove il livello del passaggio pedonale coincide con quello della carreggiata risulta opportunamente delimitato?

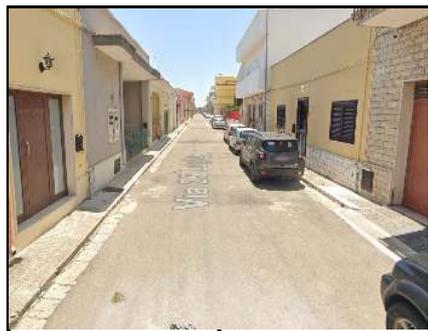
Percorso	STR 08 – VIA PUCCINI
----------	----------------------

SI	NO	NOTE
Pavimentazione	Il percorso pedonale è largo < 90 cm o presenta strozzature che riducono il passaggio al di sotto dei 90cm?	X	
	La superficie del percorso risulta sdruciolevole? La finitura del percorso risulta degradata e/o		X
	Ci sono elementi nel percorso che sporgono dalla quota della pavimentazione?		X
	Le intersezioni tra percorso pedonale e zona carrabile sono opportunamente segnalate anche ai non vedenti?		X
Dislivelli	E' necessario prevedere l'inserimento di una rampa per il superamento dei gradini ortogonali al percorso pedonale?		X
	Le eventuali variazioni di livello dei percorsi tramite rampa sono evidenziate con variazioni		X
	E' necessario prevedere la sostituzione delle eventuali rampe?		X
	Si rileva la necessità di superare un dislivello creato da una serie di gradini (tramite meccanismi)?		X
Ostacoli	Ci sono elementi di arredo e alberature che riducono il passaggio < 90 cm? (rastrelliere, panchine, dissuasori, cestini)		X

Sono presenti elementi di arredo posti ad H da terra < 2,10 m? (Tende da sole, insegne,...)		X
Parcheggi	I parcheggi riservati alle persone con ridotte o impedite capacità motorie sono inferiori ad uno		
	La segnaletica verticale/orizzontale esistente rispetta la normativa?		
	E' presente almeno la segnaletica orizzontale ad indicazione di percorso protetto?		
Varie	E' necessario prevedere la sostituzione del semaforo esistente con uno per non vedenti?		X
	E' necessario prevedere inserimento o adeguamento dell'illuminazione		X
	Dove il livello del passaggio pedonale coincide con quello della carreggiata risulta opportunamente delimitato?

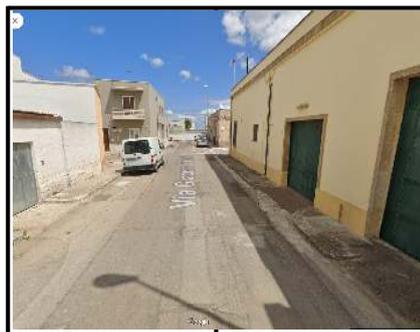
Pavimentazione		SI	NO	NOTE
	Il percorso pedonale è largo < 90 cm o presenta strozzature che riducono il passaggio al di sotto dei 90cm?	X		
	La superficie del percorso risulta sdruciolevole? La finitura del percorso risulta degradata e/o		X	
	Ci sono elementi nel percorso che sporgono dalla quota della pavimentazione?		X	
	Le intersezioni tra percorso pedonale e zona carrabile sono opportunamente segnalate anche ai non vedenti?		X	
Dislivelli		SI	NO	NOTE
	E' necessario prevedere l'inserimento di una rampa per il superamento dei gradini ortogonali al percorso pedonale?	X		
	Le eventuali variazioni di livello dei percorsi tramite rampa sono evidenziate con variazioni		X	
	E' necessario prevedere la sostituzione delle eventuali rampe?		X	
	Si rileva la necessità di superare un dislivello creato da una serie di gradini (tramite meccanismi)?		X	
Ostacoli		SI	NO	NOTE
	Ci sono elementi di arredo e alberature che riducono il passaggio < 90 cm? (rastrelliere, panchine, dissuasori, cestini)		X

Sono presenti elementi di arredo posti ad H da terra < 2,10 m? (Tende da sole, insegne,...)		X	
Parcheggi		SI	NO	NOTE
	I parcheggi riservati alle persone con ridotte o impedite capacità motorie sono inferiori ad uno			
	La segnaletica verticale/orizzontale esistente rispetta la normativa?			
	E' presente almeno la segnaletica orizzontale ad indicazione di percorso protetto?			
Varie		SI	NO	NOTE
	E' necessario prevedere la sostituzione del semaforo esistente con uno per non vedenti?		X	
	E' necessario prevedere inserimento o adeguamento dell'illuminazione		X	
	Dove il livello del passaggio pedonale coincide con quello della carreggiata risulta opportunamente delimitato?

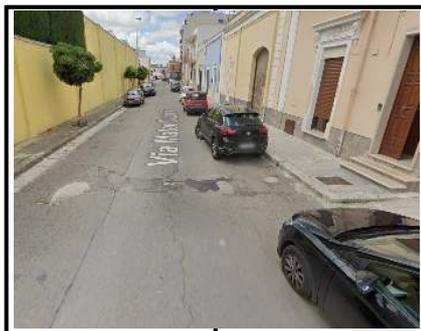
Percorso	STR 10 – VIA CARDUCCI
----------	-----------------------

SI	NO	NOTE
Pavimentazione		X	
		X	
		X	
		X	
Dislivelli			
	X		
		X	
		X	
Ostacoli	X		
		X	
Parcheggi			
Varie		X	
		X

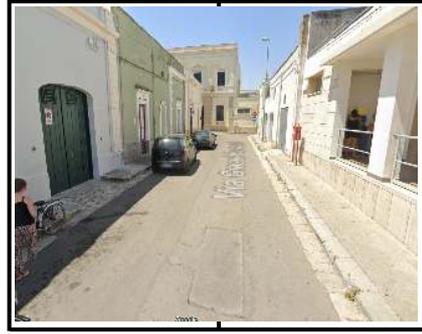
Pavimentazione		SI	NO	NOTE
	Il percorso pedonale è largo < 90 cm o presenta strozzature che riducono il passaggio al di sotto dei 90cm?		X	
	La superficie del percorso risulta sdruciolevole? La finitura del percorso risulta degradata e/o		X	
	Ci sono elementi nel percorso che sporgono dalla quota della pavimentazione?		X	
	Le intersezioni tra percorso pedonale e zona carrabile sono opportunamente segnalate anche ai non vedenti?		X	
Dislivelli		SI	NO	NOTE
	E' necessario prevedere l'inserimento di una rampa per il superamento dei gradini ortogonali al percorso pedonale?	X		
	Le eventuali variazioni di livello dei percorsi tramite rampa sono evidenziate con variazioni	X		
	E' necessario prevedere la sostituzione delle eventuali rampe?		X	
	Si rileva la necessità di superare un dislivello creato da una serie di gradini (tramite meccanismi)?		X	
Ostacoli		SI	NO	NOTE
	Ci sono elementi di arredo e alberature che riducono il passaggio < 90 cm? (rastrelliere, panchine, dissuasori, cestini)		X

Sono presenti elementi di arredo posti ad H da terra < 2,10 m? (Tende da sole, insegne,...)		X	
Parcheggi		SI	NO	NOTE
	I parcheggi riservati alle persone con ridotte o impedite capacità motorie sono inferiori ad uno			
	La segnaletica verticale/orizzontale esistente rispetta la normativa?			
	E' presente almeno la segnaletica orizzontale ad indicazione di percorso protetto?			
Varie		SI	NO	NOTE
	E' necessario prevedere la sostituzione del semaforo esistente con uno per non vedenti?		X	
	E' necessario prevedere inserimento o adeguamento dell'illuminazione		X	
	Dove il livello del passaggio pedonale coincide con quello della carreggiata risulta opportunamente delimitato?

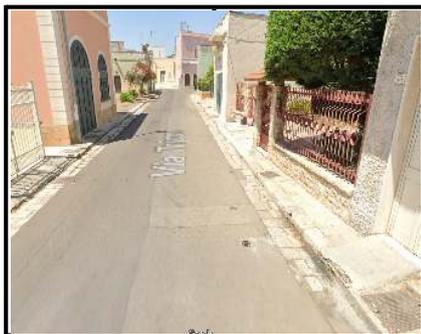
STR 12 – VIA ROMA

Pavimentazione		SI	NO	NOTE
	Il percorso pedonale è largo < 90 cm o presenta strozzature che riducono il passaggio al di sotto dei 90cm?	X		
	La superficie del percorso risulta sdruciolevole? La finitura del percorso risulta degradata e/o	X		
	Ci sono elementi nel percorso che sporgono dalla quota della pavimentazione?		X	
	Le intersezioni tra percorso pedonale e zona carrabile sono opportunamente segnalate anche ai non vedenti?		X	
Dislivelli		SI	NO	NOTE
	E' necessario prevedere l'inserimento di una rampa per il superamento dei gradini ortogonali al percorso pedonale?	X		
	Le eventuali variazioni di livello dei percorsi tramite rampa sono evidenziate con variazioni		X	
	E' necessario prevedere la sostituzione delle eventuali rampe?		X	
	Si rileva la necessità di superare un dislivello creato da una serie di gradini (tramite meccanismi)?		X	
Ostacoli		SI	NO	NOTE
	Ci sono elementi di arredo e alberature che riducono il passaggio < 90 cm? (rastrelliere, panchine, dissuasori, cestini)		X

Sono presenti elementi di arredo posti ad H da terra < 2,10 m? (Tende da sole, insegne,...)		X	
Parcheggi		SI	NO	NOTE
	I parcheggi riservati alle persone con ridotte o impedite capacità motorie sono inferiori ad uno			
	La segnaletica verticale/orizzontale esistente rispetta la normativa?			
	E' presente almeno la segnaletica orizzontale ad indicazione di percorso protetto?			
Varie		SI	NO	NOTE
	E' necessario prevedere la sostituzione del semaforo esistente con uno per non vedenti?		X	
	E' necessario prevedere inserimento o adeguamento dell'illuminazione		X	
	Dove il livello del passaggio pedonale coincide con quello della carreggiata risulta opportunamente delimitato?

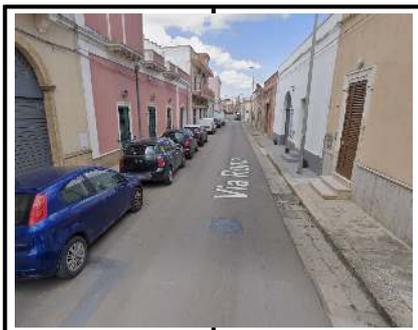
Percorso	STR 13 – VIA COPERNICO
----------	------------------------

SI	NO	NOTE
	Pavimentazione		
Il percorso pedonale è largo < 90 cm o presenta strozzature che riducono il passaggio al di sotto dei 90cm?	X		A TRATTI PERCORSO PEDONALE MINORE DEI 90CM
La superficie del percorso risulta sdruciolevole? La finitura del percorso risulta degradata e/o	X		
Ci sono elementi nel percorso che sporgono dalla quota della pavimentazione?		X	
Le intersezioni tra percorso pedonale e zona carrabile sono opportunamente segnalate anche ai non vedenti?		X	
Dislivelli			
E' necessario prevedere l'inserimento di una rampa per il superamento dei gradini ortogonali al percorso pedonale?	X		
Le eventuali variazioni di livello dei percorsi tramite rampa sono evidenziate con variazioni		X	
E' necessario prevedere la sostituzione delle eventuali rampe?		X	
Si rileva la necessità di superare un dislivello creato da una serie di gradini (tramite meccanismi)?		X	
Ostacoli			
Ci sono elementi di arredo e alberature che riducono il passaggio < 90 cm? (rastrelliere, panchine, dissuasori, cestini)	X

Sono presenti elementi di arredo posti ad H da terra < 2,10 m? (Tende da sole, insegne,...)		X	
Parcheggi			
I parcheggi riservati alle persone con ridotte o impedito capacità motorie sono inferiori ad uno			
La segnaletica verticale/orizzontale esistente rispetta la normativa?			
E' presente almeno la segnaletica orizzontale ad indicazione di percorso protetto?			
Varie			
E' necessario prevedere la sostituzione del semaforo esistente con uno per non vedenti?		X	
E' necessario prevedere inserimento o adeguamento dell'illuminazione		X	
Dove il livello del passaggio pedonale coincide con quello della carreggiata risulta opportunamente delimitato?

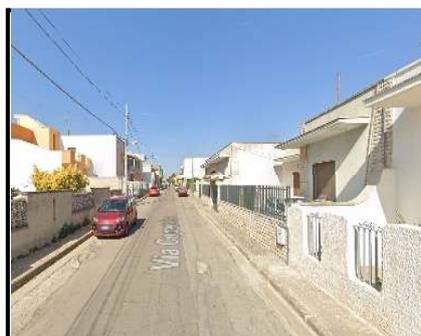
Percorso	STR 14 – VIA C. GOLDONI
----------	-------------------------

Pavimentazione		SI	NO	NOTE
	Il percorso pedonale è largo < 90 cm o presenta strozzature che riducono il passaggio al di sotto dei 90cm?	X		
	La superficie del percorso risulta sdruciolevole? La finitura del percorso risulta degradata e/o	X		
	Ci sono elementi nel percorso che sporgono dalla quota della pavimentazione?		X	
	Le intersezioni tra percorso pedonale e zona carrabile sono opportunamente segnalate anche ai non vedenti?		X	
Dislivelli		SI	NO	NOTE
	E' necessario prevedere l'inserimento di una rampa per il superamento dei gradini ortogonali al percorso pedonale?	X		
	Le eventuali variazioni di livello dei percorsi tramite rampa sono evidenziate con variazioni		X	
	E' necessario prevedere la sostituzione delle eventuali rampe?		X	
	Si rileva la necessità di superare un dislivello creato da una serie di gradini (tramite meccanismi)?		X	
Ostacoli		SI	NO	NOTE
	Ci sono elementi di arredo e alberature che riducono il passaggio < 90 cm? (rastrelliere, panchine, dissuasori, cestini)		X

Sono presenti elementi di arredo posti ad H da terra < 2,10 m? (Tende da sole, insegne,...)		X	
Parcheggi		SI	NO	NOTE
	I parcheggi riservati alle persone con ridotte o impedite capacità motorie sono inferiori ad uno			
	La segnaletica verticale/orizzontale esistente rispetta la normativa?			
	E' presente almeno la segnaletica orizzontale ad indicazione di percorso protetto?			
Varie		SI	NO	NOTE
	E' necessario prevedere la sostituzione del semaforo esistente con uno per non vedenti?		X	
	E' necessario prevedere inserimento o adeguamento dell'illuminazione		X	
	Dove il livello del passaggio pedonale coincide con quello della carreggiata risulta opportunamente delimitato?

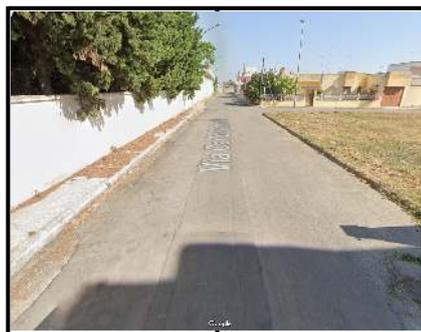
STR 15 – VIA PAOLO VI

Pavimentazione		SI	NO	NOTE
	Il percorso pedonale è largo < 90 cm o presenta strozzature che riducono il passaggio al di sotto dei 90cm?	X		
	La superficie del percorso risulta sdruciolevole? La finitura del percorso risulta degradata e/o	X		A TRATTI DEGRADATA E/O ASSENTE
	Ci sono elementi nel percorso che sporgono dalla quota della pavimentazione?		X	
	Le intersezioni tra percorso pedonale e zona carrabile sono opportunamente segnalate anche ai non vedenti?		X	
Dislivelli		SI	NO	NOTE
	E' necessario prevedere l'inserimento di una rampa per il superamento dei gradini ortogonali al percorso pedonale?	X		
	Le eventuali variazioni di livello dei percorsi tramite rampa sono evidenziate con variazioni		X	
	E' necessario prevedere la sostituzione delle eventuali rampe?		X	
	Si rileva la necessità di superare un dislivello creato da una serie di gradini (tramite meccanismi)?		X	
Ostacoli		SI	NO	NOTE
	Ci sono elementi di arredo e alberature che riducono il passaggio < 90 cm? (rastrelliere, panchine, dissuasori, cestini)		X

Sono presenti elementi di arredo posti ad H da terra < 2,10 m? (Tende da sole, insegne,...)		X	
Parcheggi		SI	NO	NOTE
	I parcheggi riservati alle persone con ridotte o impedite capacità motorie sono inferiori ad uno			
	La segnaletica verticale/orizzontale esistente rispetta la normativa?			
	E' presente almeno la segnaletica orizzontale ad indicazione di percorso protetto?			
Varie		SI	NO	NOTE
	E' necessario prevedere la sostituzione del semaforo esistente con uno per non vedenti?		X	
	E' necessario prevedere inserimento o adeguamento dell'illuminazione		X	
	Dove il livello del passaggio pedonale coincide con quello della carreggiata risulta opportunamente delimitato?	X

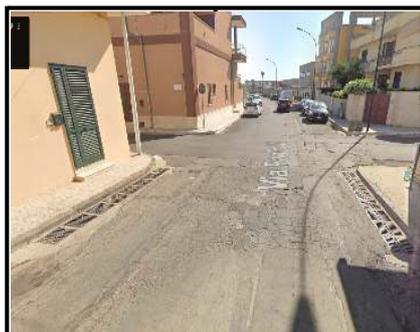
Percorso	STR 16 – VIA EINAUDI
----------	----------------------

Pavimentazione		SI	NO	NOTE
	Il percorso pedonale è largo < 90 cm o presenta strozzature che riducono il passaggio al di sotto dei 90cm?		X	
	La superficie del percorso risulta sdruciolevole? La finitura del percorso risulta degradata e/o		X	A TRATTI DISCONNESSO
	Ci sono elementi nel percorso che sporgono dalla quota della pavimentazione?		X	
	Le intersezioni tra percorso pedonale e zona carrabile sono opportunamente segnalate anche ai non vedenti?		X	
Dislivelli		SI	NO	NOTE
	E' necessario prevedere l'inserimento di una rampa per il superamento dei gradini ortogonali al percorso pedonale?	X		
	Le eventuali variazioni di livello dei percorsi tramite rampa sono evidenziate con variazioni		X	
	E' necessario prevedere la sostituzione delle eventuali rampe?		X	
	Si rileva la necessità di superare un dislivello creato da una serie di gradini (tramite meccanismi)?		X	
Ostacoli		SI	NO	NOTE
	Ci sono elementi di arredo e alberature che riducono il passaggio < 90 cm? (rastrelliere, panchine, dissuasori, cestini)		X

Sono presenti elementi di arredo posti ad H da terra < 2,10 m? (Tende da sole, insegne,...)		X	
Parcheggi		SI	NO	NOTE
	I parcheggi riservati alle persone con ridotte o impedite capacità motorie sono inferiori ad uno			
	La segnaletica verticale/orizzontale esistente rispetta la normativa?			
	E' presente almeno la segnaletica orizzontale ad indicazione di percorso protetto?			
Varie		SI	NO	NOTE
	E' necessario prevedere la sostituzione del semaforo esistente con uno per non vedenti?		X	
	E' necessario prevedere inserimento o adeguamento dell'illuminazione		X	
	Dove il livello del passaggio pedonale coincide con quello della carreggiata risulta opportunamente delimitato?

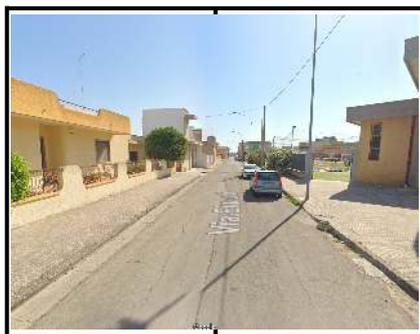
Pavimentazione		SI	NO	NOTE
	Il percorso pedonale è largo < 90 cm o presenta strozzature che riducono il passaggio al di sotto dei 90cm?		X	
	La superficie del percorso risulta sdruciolevole? La finitura del percorso risulta degradata e/o	X		
	Ci sono elementi nel percorso che sporgono dalla quota della pavimentazione?		X	
	Le intersezioni tra percorso pedonale e zona carrabile sono opportunamente segnalate anche ai non vedenti?		X	
Dislivelli		SI	NO	NOTE
	E' necessario prevedere l'inserimento di una rampa per il superamento dei gradini ortogonali al percorso pedonale?	X		
	Le eventuali variazioni di livello dei percorsi tramite rampa sono evidenziate con variazioni		X	
	E' necessario prevedere la sostituzione delle eventuali rampe?		X	
	Si rileva la necessità di superare un dislivello creato da una serie di gradini (tramite meccanismi)?		X	
Ostacoli		SI	NO	NOTE
	Ci sono elementi di arredo e alberature che riducono il passaggio < 90 cm? (rastrelliere, panchine, dissuasori, cestini)		X

Sono presenti elementi di arredo posti ad H da terra < 2,10 m? (Tende da sole, insegne,...)		X	
Parcheggi		SI	NO	NOTE
	I parcheggi riservati alle persone con ridotte o impedite capacità motorie sono inferiori ad uno			
	La segnaletica verticale/orizzontale esistente rispetta la normativa?			
	E' presente almeno la segnaletica orizzontale ad indicazione di percorso protetto?			
Varie		SI	NO	NOTE
	E' necessario prevedere la sostituzione del semaforo esistente con uno per non vedenti?		X	
	E' necessario prevedere inserimento o adeguamento dell'illuminazione		X	
	Dove il livello del passaggio pedonale coincide con quello della carreggiata risulta opportunamente delimitato?

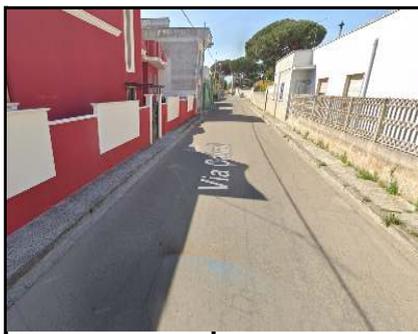
SI	NO	NOTE
Pavimentazione	Il percorso pedonale è largo < 90 cm o presenta strozzature che riducono il passaggio al di sotto dei 90cm?	X	
	La superficie del percorso risulta sdruciolevole? La finitura del percorso risulta degradata e/o	X	
	Ci sono elementi nel percorso che sporgono dalla quota della pavimentazione?		X
	Le intersezioni tra percorso pedonale e zona carrabile sono opportunamente segnalate anche ai non vedenti?		X
Dislivelli	SI	NO	NOTE
	E' necessario prevedere l'inserimento di una rampa per il superamento dei gradini ortogonali al percorso pedonale?	X	
	Le eventuali variazioni di livello dei percorsi tramite rampa sono evidenziate con variazioni		X
	E' necessario prevedere la sostituzione delle eventuali rampe?		X
Si rileva la necessità di superare un dislivello creato da una serie di gradini (tramite meccanismi)?		X	
Ostacoli	SI	NO	NOTE
	Ci sono elementi di arredo e alberature che riducono il passaggio < 90 cm? (rastrelliere, panchine, dissuasori, cestini)		X

Sono presenti elementi di arredo posti ad H da terra < 2,10 m? (Tende da sole, insegne,...)		X	
Parcheggi	SI	NO	NOTE
	I parcheggi riservati alle persone con ridotte o impedite capacità motorie sono inferiori ad uno		
	La segnaletica verticale/orizzontale esistente rispetta la normativa?		
E' presente almeno la segnaletica orizzontale ad indicazione di percorso protetto?			
Varie	SI	NO	NOTE
	E' necessario prevedere la sostituzione del semaforo esistente con uno per non vedenti?		X
	E' necessario prevedere inserimento o adeguamento dell'illuminazione		X
Dove il livello del passaggio pedonale coincide con quello della carreggiata risulta opportunamente delimitato?

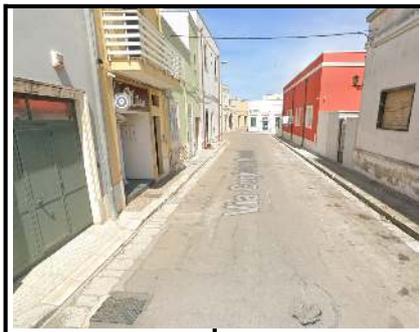
Pavimentazione		SI	NO	NOTE
	Il percorso pedonale è largo < 90 cm o presenta strozzature che riducono il passaggio al di sotto dei 90cm?	X		
	La superficie del percorso risulta sdruciolevole? La finitura del percorso risulta degradata e/o	X		
	Ci sono elementi nel percorso che sporgono dalla quota della pavimentazione?		X	
	Le intersezioni tra percorso pedonale e zona carrabile sono opportunamente segnalate anche ai non vedenti?		X	
Dislivelli		SI	NO	NOTE
	E' necessario prevedere l'inserimento di una rampa per il superamento dei gradini ortogonali al percorso pedonale?	X		
	Le eventuali variazioni di livello dei percorsi tramite rampa sono evidenziate con variazioni		X	
	E' necessario prevedere la sostituzione delle eventuali rampe?		X	
	Si rileva la necessità di superare un dislivello creato da una serie di gradini (tramite meccanismi)?		X	
Ostacoli		SI	NO	NOTE
	Ci sono elementi di arredo e alberature che riducono il passaggio < 90 cm? (rastrelliere, panchine, dissuasori, cestini)		X

Sono presenti elementi di arredo posti ad H da terra < 2,10 m? (Tende da sole, insegne,...)		X	
Parcheggi		SI	NO	NOTE
	I parcheggi riservati alle persone con ridotte o impedite capacità motorie sono inferiori ad uno			
	La segnaletica verticale/orizzontale esistente rispetta la normativa?			
	E' presente almeno la segnaletica orizzontale ad indicazione di percorso protetto?			
Varie		SI	NO	NOTE
	E' necessario prevedere la sostituzione del semaforo esistente con uno per non vedenti?		X	
	E' necessario prevedere inserimento o adeguamento dell'illuminazione		X	
	Dove il livello del passaggio pedonale coincide con quello della carreggiata risulta opportunamente delimitato?

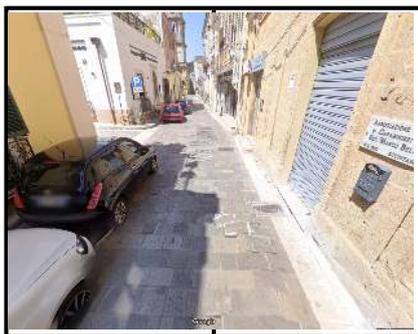
STR 20 – VIA GIOVANNI BOSCO

Pavimentazione		SI	NO	NOTE
	Il percorso pedonale è largo < 90 cm o presenta strozzature che riducono il passaggio al di sotto dei 90cm?	X		
	La superficie del percorso risulta sdruciolevole? La finitura del percorso risulta degradata e/o	X		
	Ci sono elementi nel percorso che sporgono dalla quota della pavimentazione?		X	
	Le intersezioni tra percorso pedonale e zona carrabile sono opportunamente segnalate anche ai non vedenti?		X	
Dislivelli		SI	NO	NOTE
	E' necessario prevedere l'inserimento di una rampa per il superamento dei gradini ortogonali al percorso pedonale?	X		
	Le eventuali variazioni di livello dei percorsi tramite rampa sono evidenziate con variazioni		X	
	E' necessario prevedere la sostituzione delle eventuali rampe?		X	
	Si rileva la necessità di superare un dislivello creato da una serie di gradini (tramite meccanismi)?		X	
Ostacoli		SI	NO	NOTE
	Ci sono elementi di arredo e alberature che riducono il passaggio < 90 cm? (rastrelliere, panchine, dissuasori, cestini)		X

Sono presenti elementi di arredo posti ad H da terra < 2,10 m? (Tende da sole, insegne,...)	X		
Parcheggi		SI	NO	NOTE
	I parcheggi riservati alle persone con ridotte o impedite capacità motorie sono inferiori ad uno			
	La segnaletica verticale/orizzontale esistente rispetta la normativa?			
	E' presente almeno la segnaletica orizzontale ad indicazione di percorso protetto?			
Varie		SI	NO	NOTE
	E' necessario prevedere la sostituzione del semaforo esistente con uno per non vedenti?		X	
	E' necessario prevedere inserimento o adeguamento dell'illuminazione		X	
	Dove il livello del passaggio pedonale coincide con quello della carreggiata risulta opportunamente delimitato?		X

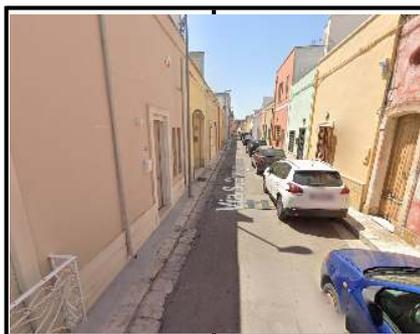
Percorso	STR 21 – VIA TANCREDI
----------	-----------------------

Pavimentazione		SI	NO	NOTE
	Il percorso pedonale è largo < 90 cm o presenta strozzature che riducono il passaggio al di sotto dei 90cm?	X		
	La superficie del percorso risulta sdruciolevole? La finitura del percorso risulta degradata e/o	X		
	Ci sono elementi nel percorso che sporgono dalla quota della pavimentazione?		X	
	Le intersezioni tra percorso pedonale e zona carrabile sono opportunamente segnalate anche ai non vedenti?		X	
Dislivelli		SI	NO	NOTE
	E' necessario prevedere l'inserimento di una rampa per il superamento dei gradini ortogonali al percorso pedonale?	X		
	Le eventuali variazioni di livello dei percorsi tramite rampa sono evidenziate con variazioni		X	
	E' necessario prevedere la sostituzione delle eventuali rampe?		X	
	Si rileva la necessità di superare un dislivello creato da una serie di gradini (tramite meccanismi)?		X	
Ostacoli		SI	NO	NOTE
	Ci sono elementi di arredo e alberature che riducono il passaggio < 90 cm? (rastrelliere, panchine, dissuasori, cestini)	X		PALI PUBBLICA ILLUMINAZIONE

Sono presenti elementi di arredo posti ad H da terra < 2,10 m? (Tende da sole, insegne,...)		X	
Parcheggi		SI	NO	NOTE
	I parcheggi riservati alle persone con ridotte o impedite capacità motorie sono inferiori ad uno			
	La segnaletica verticale/orizzontale esistente rispetta la normativa?			
	E' presente almeno la segnaletica orizzontale ad indicazione di percorso protetto?			
Varie		SI	NO	NOTE
	E' necessario prevedere la sostituzione del semaforo esistente con uno per non vedenti?		X	
	E' necessario prevedere inserimento o adeguamento dell'illuminazione		X	
	Dove il livello del passaggio pedonale coincide con quello della carreggiata risulta opportunamente delimitato?

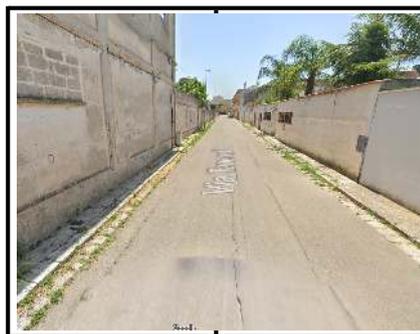
Pavimentazione	SI	NO	NOTE
Il percorso pedonale è largo < 90 cm o presenta strozzature che riducono il passaggio al di sotto dei 90cm?	X		
La superficie del percorso risulta sdruciolevole? La finitura del percorso risulta degradata e/o	X		
Ci sono elementi nel percorso che sporgono dalla quota della pavimentazione?		X	
Le intersezioni tra percorso pedonale e zona carrabile sono opportunamente segnalate anche ai non vedenti?		X	
Dislivelli	SI	NO	NOTE
E' necessario prevedere l'inserimento di una rampa per il superamento dei gradini ortogonali al percorso pedonale?	X		
Le eventuali variazioni di livello dei percorsi tramite rampa sono evidenziate con variazioni		X	
E' necessario prevedere la sostituzione delle eventuali rampe?		X	
Si rileva la necessità di superare un dislivello creato da una serie di gradini (tramite meccanismi)?		X	
Ostacoli	SI	NO	NOTE
Ci sono elementi di arredo e alberature che riducono il passaggio < 90 cm? (rastrelliere, panchine, dissuasori, cestini)	X

Sono presenti elementi di arredo posti ad H da terra < 2,10 m? (Tende da sole, insegne,...)		X	
Parcheggi	SI	NO	NOTE
I parcheggi riservati alle persone con ridotte o impedite capacità motorie sono inferiori ad uno			
La segnaletica verticale/orizzontale esistente rispetta la normativa?			
E' presente almeno la segnaletica orizzontale ad indicazione di percorso protetto?			
Varie	SI	NO	NOTE
E' necessario prevedere la sostituzione del semaforo esistente con uno per non vedenti?		X	
E' necessario prevedere inserimento o adeguamento dell'illuminazione		X	
Dove il livello del passaggio pedonale coincide con quello della carreggiata risulta opportunamente delimitato?

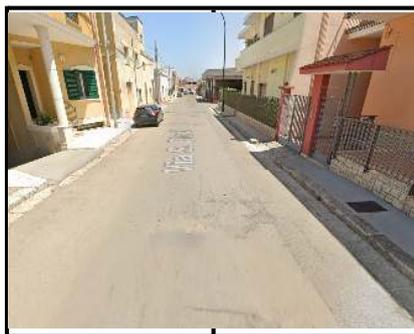
SI	NO	NOTE
	Pavimentazione		
Il percorso pedonale è largo < 90 cm o presenta strozzature che riducono il passaggio al di sotto dei 90cm?	X		
La superficie del percorso risulta sdruciolevole? La finitura del percorso risulta degradata e/o	X		
Ci sono elementi nel percorso che sporgono dalla quota della pavimentazione?		X	
Le intersezioni tra percorso pedonale e zona carrabile sono opportunamente segnalate anche ai non vedenti?		X	
Dislivelli			
E' necessario prevedere l'inserimento di una rampa per il superamento dei gradini ortogonali al percorso pedonale?	X		
Le eventuali variazioni di livello dei percorsi tramite rampa sono evidenziate con variazioni		X	
E' necessario prevedere la sostituzione delle eventuali rampe?		X	
Si rileva la necessità di superare un dislivello creato da una serie di gradini (tramite meccanismi)?		X	
Ostacoli			
Ci sono elementi di arredo e alberature che riducono il passaggio < 90 cm? (rastrelliere, panchine, dissuasori, cestini)	X		PALI PIUBBLICA ILLUMINAZIONE

Sono presenti elementi di arredo posti ad H da terra < 2,10 m? (Tende da sole, insegne,...)		X	
Parcheggi			
I parcheggi riservati alle persone con ridotte o impedite capacità motorie sono inferiori ad uno			
La segnaletica verticale/orizzontale esistente rispetta la normativa?			
E' presente almeno la segnaletica orizzontale ad indicazione di percorso protetto?			
Varie			
E' necessario prevedere la sostituzione del semaforo esistente con uno per non vedenti?		X	
E' necessario prevedere inserimento o adeguamento dell'illuminazione		X	
Dove il livello del passaggio pedonale coincide con quello della carreggiata risulta opportunamente delimitato?

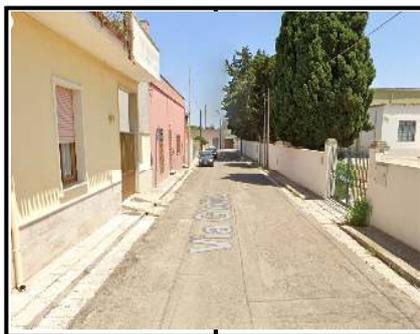
Percorso	STR 24 – VIA UGO FOSCOLO
----------	--------------------------

SI	NO	NOTE
Pavimentazione	Il percorso pedonale è largo < 90 cm o presenta strozzature che riducono il passaggio al di sotto dei 90cm?	X	
	La superficie del percorso risulta sdruciolevole? La finitura del percorso risulta degradata e/o	X	
	Ci sono elementi nel percorso che sporgono dalla quota della pavimentazione?		X
	Le intersezioni tra percorso pedonale e zona carrabile sono opportunamente segnalate anche ai non vedenti?		X
Dislivelli	E' necessario prevedere l'inserimento di una rampa per il superamento dei gradini ortogonali al percorso pedonale?	X	
	Le eventuali variazioni di livello dei percorsi tramite rampa sono evidenziate con variazioni		X
	E' necessario prevedere la sostituzione delle eventuali rampe?		X
	Si rileva la necessità di superare un dislivello creato da una serie di gradini (tramite meccanismi)?		X
Ostacoli	Ci sono elementi di arredo e alberature che riducono il passaggio < 90 cm? (rastrelliere, panchine, dissuasori, cestini)		X

Sono presenti elementi di arredo posti ad H da terra < 2,10 m? (Tende da sole, insegne,...)		X
Parcheggi	I parcheggi riservati alle persone con ridotte o impedite capacità motorie sono inferiori ad uno		
	La segnaletica verticale/orizzontale esistente rispetta la normativa?		
	E' presente almeno la segnaletica orizzontale ad indicazione di percorso protetto?		
Varie	E' necessario prevedere la sostituzione del semaforo esistente con uno per non vedenti?		X
	E' necessario prevedere inserimento o adeguamento dell'illuminazione		X
	Dove il livello del passaggio pedonale coincide con quello della carreggiata risulta opportunamente delimitato?

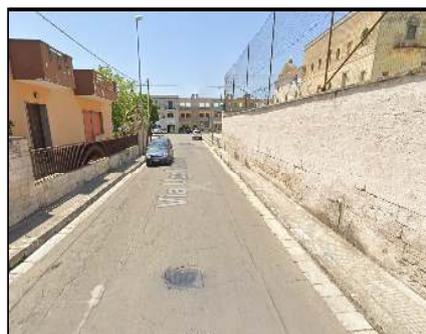
Percorso	STR 25 – VIA VITTORIO VENETO
----------	------------------------------

Pavimentazione		SI	NO	NOTE
	Il percorso pedonale è largo < 90 cm o presenta strozzature che riducono il passaggio al di sotto dei 90cm?	X		
	La superficie del percorso risulta sdruciolevole? La finitura del percorso risulta degradata e/o	X		
	Ci sono elementi nel percorso che sporgono dalla quota della pavimentazione?		X	
	Le intersezioni tra percorso pedonale e zona carrabile sono opportunamente segnalate anche ai non vedenti?		X	
Dislivelli		SI	NO	NOTE
	E' necessario prevedere l'inserimento di una rampa per il superamento dei gradini ortogonali al percorso pedonale?	X		
	Le eventuali variazioni di livello dei percorsi tramite rampa sono evidenziate con variazioni		X	
	E' necessario prevedere la sostituzione delle eventuali rampe?		X	
	Si rileva la necessità di superare un dislivello creato da una serie di gradini (tramite meccanismi)?		X	
Ostacoli		SI	NO	NOTE
	Ci sono elementi di arredo e alberature che riducono il passaggio < 90 cm? (rastrelliere, panchine, dissuasori, cestini)		X

Sono presenti elementi di arredo posti ad H da terra < 2,10 m? (Tende da sole, insegne,...)		X	
Parcheggi		SI	NO	NOTE
	I parcheggi riservati alle persone con ridotte o impedite capacità motorie sono inferiori ad uno			
	La segnaletica verticale/orizzontale esistente rispetta la normativa?			
	E' presente almeno la segnaletica orizzontale ad indicazione di percorso protetto?			
Varie		SI	NO	NOTE
	E' necessario prevedere la sostituzione del semaforo esistente con uno per non vedenti?		X	
	E' necessario prevedere inserimento o adeguamento dell'illuminazione		X	
	Dove il livello del passaggio pedonale coincide con quello della carreggiata risulta opportunamente delimitato?

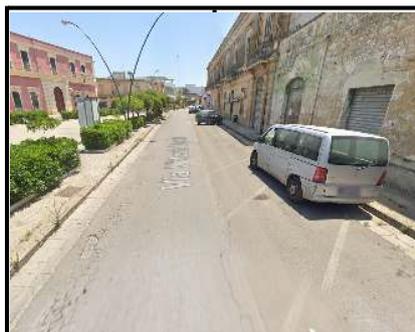
Pavimentazione		SI	NO	NOTE
	Il percorso pedonale è largo < 90 cm o presenta strozzature che riducono il passaggio al di sotto dei 90cm?		X	
	La superficie del percorso risulta sdruciolevole? La finitura del percorso risulta degradata e/o	X		
	Ci sono elementi nel percorso che sporgono dalla quota della pavimentazione?		X	
	Le intersezioni tra percorso pedonale e zona carrabile sono opportunamente segnalate anche ai non vedenti?		X	
Dislivelli		SI	NO	NOTE
	E' necessario prevedere l'inserimento di una rampa per il superamento dei gradini ortogonali al percorso pedonale?		X	
	Le eventuali variazioni di livello dei percorsi tramite rampa sono evidenziate con variazioni		X	
	E' necessario prevedere la sostituzione delle eventuali rampe?		X	
	Si rileva la necessità di superare un dislivello creato da una serie di gradini (tramite meccanismi)?		X	
Ostacoli		SI	NO	NOTE
	Ci sono elementi di arredo e alberature che riducono il passaggio < 90 cm? (rastrelliere, panchine, dissuasori, cestini)	X

Sono presenti elementi di arredo posti ad H da terra < 2,10 m? (Tende da sole, insegne,...)		X	
Parcheggi		SI	NO	NOTE
	I parcheggi riservati alle persone con ridotte o impedite capacità motorie sono inferiori ad uno	X		
	La segnaletica verticale/orizzontale esistente rispetta la normativa?	X		
	E' presente almeno la segnaletica orizzontale ad indicazione di percorso protetto?		X	
Varie		SI	NO	NOTE
	E' necessario prevedere la sostituzione del semaforo esistente con uno per non vedenti?		X	
	E' necessario prevedere inserimento o adeguamento dell'illuminazione		X	
	Dove il livello del passaggio pedonale coincide con quello della carreggiata risulta opportunamente delimitato?

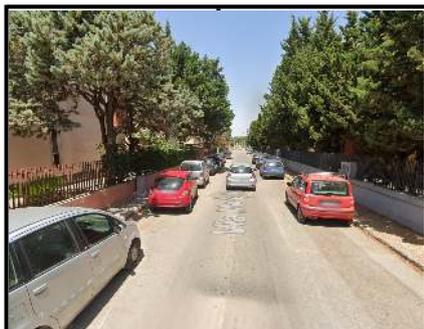
Percorso	STR 27 – VIA CELLINO
----------	----------------------

Pavimentazione		SI	NO	NOTE
	Il percorso pedonale è largo < 90 cm o presenta strozzature che riducono il passaggio al di sotto dei 90cm?	X		
	La superficie del percorso risulta sdruciolevole? La finitura del percorso risulta degradata e/o	X		
	Ci sono elementi nel percorso che sporgono dalla quota della pavimentazione?		X	
	Le intersezioni tra percorso pedonale e zona carrabile sono opportunamente segnalate anche ai non vedenti?		X	
Dislivelli		SI	NO	NOTE
	E' necessario prevedere l'inserimento di una rampa per il superamento dei gradini ortogonali al percorso pedonale?	X		
	Le eventuali variazioni di livello dei percorsi tramite rampa sono evidenziate con variazioni		X	
	E' necessario prevedere la sostituzione delle eventuali rampe?		X	
	Si rileva la necessità di superare un dislivello creato da una serie di gradini (tramite meccanismi)?		X	
Ostacoli		SI	NO	NOTE
	Ci sono elementi di arredo e alberature che riducono il passaggio < 90 cm? (rastrelliere, panchine, dissuasori, cestini)	X

Sono presenti elementi di arredo posti ad H da terra < 2,10 m? (Tende da sole, insegne,...)		X	
Parcheggi		SI	NO	NOTE
	I parcheggi riservati alle persone con ridotte o impedito capacità motorie sono inferiori ad uno			
	La segnaletica verticale/orizzontale esistente rispetta la normativa?			
	E' presente almeno la segnaletica orizzontale ad indicazione di percorso protetto?			
Varie		SI	NO	NOTE
	E' necessario prevedere la sostituzione del semaforo esistente con uno per non vedenti?		X	
	E' necessario prevedere inserimento o adeguamento dell'illuminazione		X	
	Dove il livello del passaggio pedonale coincide con quello della carreggiata risulta opportunamente delimitato?

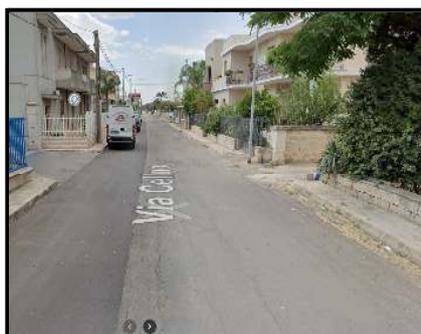
SI	NO	NOTE
Pavimentazione	Il percorso pedonale è largo < 90 cm o presenta strozzature che riducono il passaggio al di sotto dei 90cm?	X		
	La superficie del percorso risulta sdruciolevole? La finitura del percorso risulta degradata e/o	X		A TRATTI PERCORSO DEGRADATO
	Ci sono elementi nel percorso che sporgono dalla quota della pavimentazione?		X	
	Le intersezioni tra percorso pedonale e zona carrabile sono opportunamente segnalate anche ai non vedenti?		X	
Dislivelli	E' necessario prevedere l'inserimento di una rampa per il superamento dei gradini ortogonali al percorso pedonale?	X		
	Le eventuali variazioni di livello dei percorsi tramite rampa sono evidenziate con variazioni		X	
	E' necessario prevedere la sostituzione delle eventuali rampe?		X	
	Si rileva la necessità di superare un dislivello creato da una serie di gradini (tramite meccanismi)?		X	
Ostacoli	Ci sono elementi di arredo e alberature che riducono il passaggio < 90 cm? (rastrelliere, panchine, dissuasori, cestini)	X

Sono presenti elementi di arredo posti ad H da terra < 2,10 m? (Tende da sole, insegne,...)		X	
Parcheggi	I parcheggi riservati alle persone con ridotte o impedite capacità motorie sono inferiori ad uno			
	La segnaletica verticale/orizzontale esistente rispetta la normativa?			
	E' presente almeno la segnaletica orizzontale ad indicazione di percorso protetto?			
Varie	E' necessario prevedere la sostituzione del semaforo esistente con uno per non vedenti?		X	
	E' necessario prevedere inserimento o adeguamento dell'illuminazione		X	
	Dove il livello del passaggio pedonale coincide con quello della carreggiata risulta opportunamente delimitato?

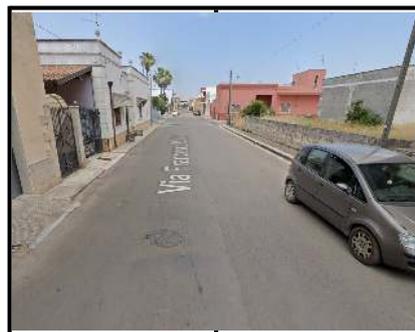
Percorso	STR 29 - VIA E. MONTALE
----------	-------------------------

SI	NO	NOTE
Pavimentazione	Il percorso pedonale è largo < 90 cm o presenta strozzature che riducono il passaggio al di sotto dei 90cm?	X		
	La superficie del percorso risulta sdruciolevole? La finitura del percorso risulta degradata e/o	X		
	Ci sono elementi nel percorso che sporgono dalla quota della pavimentazione?		X	
	Le intersezioni tra percorso pedonale e zona carrabile sono opportunamente segnalate anche ai non vedenti?		X	
		SI	NO	NOTE
Dislivelli	E' necessario prevedere l'inserimento di una rampa per il superamento dei gradini ortogonali al percorso pedonale?	X		
	Le eventuali variazioni di livello dei percorsi tramite rampa sono evidenziate con variazioni		X	
	E' necessario prevedere la sostituzione delle eventuali rampe?		X	
	Si rileva la necessità di superare un dislivello creato da una serie di gradini (tramite meccanismi)?		X	
		SI	NO	NOTE
Ostacoli	Ci sono elementi di arredo e alberature che riducono il passaggio < 90 cm? (rastrelliere, panchine, dissuasori, cestini)	X

Sono presenti elementi di arredo posti ad H da terra < 2,10 m? (Tende da sole, insegne,...)		X	
		SI	NO	NOTE
Parcheggi	I parcheggi riservati alle persone con ridotte o impedite capacità motorie sono inferiori ad uno			
	La segnaletica verticale/orizzontale esistente rispetta la normativa?			
	E' presente almeno la segnaletica orizzontale ad indicazione di percorso protetto?			
		SI	NO	NOTE
Varie	E' necessario prevedere la sostituzione del semaforo esistente con uno per non vedenti?		X	
	E' necessario prevedere inserimento o adeguamento dell'illuminazione		X	
	Dove il livello del passaggio pedonale coincide con quello della carreggiata risulta opportunamente delimitato?

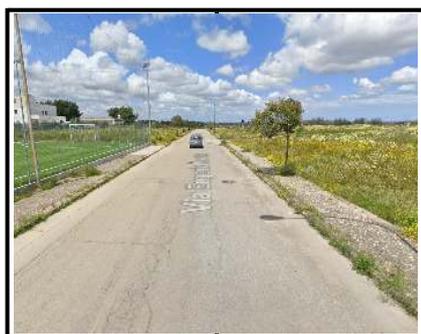
Pavimentazione		SI	NO	NOTE
	Il percorso pedonale è largo < 90 cm o presenta strozzature che riducono il passaggio al di sotto dei 90cm?	X		
	La superficie del percorso risulta sdruciolevole? La finitura del percorso risulta degradata e/o	X		A TRATTI PERCORSO DEGRADATO
	Ci sono elementi nel percorso che sporgono dalla quota della pavimentazione?	X		
	Le intersezioni tra percorso pedonale e zona carrabile sono opportunamente segnalate anche ai non vedenti?		X	
Dislivelli		SI	NO	NOTE
	E' necessario prevedere l'inserimento di una rampa per il superamento dei gradini ortogonali al percorso pedonale?	X		
	Le eventuali variazioni di livello dei percorsi tramite rampa sono evidenziate con variazioni		X	
	E' necessario prevedere la sostituzione delle eventuali rampe?	X		
	Si rileva la necessità di superare un dislivello creato da una serie di gradini (tramite meccanismi)?		X	
Ostacoli		SI	NO	NOTE
	Ci sono elementi di arredo e alberature che riducono il passaggio < 90 cm? (rastrelliere, panchine, dissuasori, cestini)	X

Sono presenti elementi di arredo posti ad H da terra < 2,10 m? (Tende da sole, insegne,...)		X	
Parcheggi		SI	NO	NOTE
	I parcheggi riservati alle persone con ridotte o impedite capacità motorie sono inferiori ad uno			
	La segnaletica verticale/orizzontale esistente rispetta la normativa?			
	E' presente almeno la segnaletica orizzontale ad indicazione di percorso protetto?			
Varie		SI	NO	NOTE
	E' necessario prevedere la sostituzione del semaforo esistente con uno per non vedenti?		X	
	E' necessario prevedere inserimento o adeguamento dell'illuminazione		X	
	Dove il livello del passaggio pedonale coincide con quello della carreggiata risulta opportunamente delimitato?

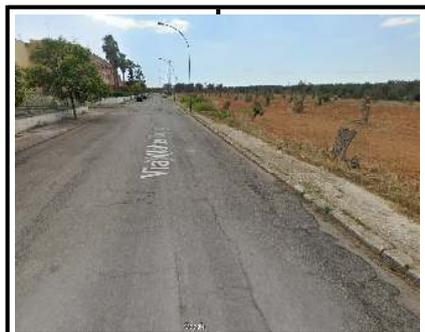
SI	NO	NOTE
Pavimentazione	Il percorso pedonale è largo < 90 cm o presenta strozzature che riducono il passaggio al di sotto dei 90cm?	X	
	La superficie del percorso risulta sdruciolevole? La finitura del percorso risulta degradata e/o	X	PERCORSO A TRATTI DEGRADATO
	Ci sono elementi nel percorso che sporgono dalla quota della pavimentazione?		X
	Le intersezioni tra percorso pedonale e zona carrabile sono opportunamente segnalate anche ai non vedenti?		X
Dislivelli			
	SI	NO	NOTE
E' necessario prevedere l'inserimento di una rampa per il superamento dei gradini ortogonali al percorso pedonale?	X		
Le eventuali variazioni di livello dei percorsi tramite rampa sono evidenziate con variazioni		X	
E' necessario prevedere la sostituzione delle eventuali rampe?	X		
Si rileva la necessità di superare un dislivello creato da una serie di gradini (tramite meccanismi)?		X	
Ostacoli			
	SI	NO	NOTE
Ci sono elementi di arredo e alberature che riducono il passaggio < 90 cm? (rastrelliere, panchine, dissuasori, cestini)	X		ALBERATURE CHE RIDUCONO IL PASSAGGIO

Sono presenti elementi di arredo posti ad H da terra < 2,10 m? (Tende da sole, insegne,...)		X	
Parcheggi			
	SI	NO	NOTE
I parcheggi riservati alle persone con ridotte o impedito capacità motorie sono inferiori ad uno			
La segnaletica verticale/orizzontale esistente rispetta la normativa?			
E' presente almeno la segnaletica orizzontale ad indicazione di percorso protetto?			
Varie			
	SI	NO	NOTE
E' necessario prevedere la sostituzione del semaforo esistente con uno per non vedenti?		X	
E' necessario prevedere inserimento o adeguamento dell'illuminazione		X	
Dove il livello del passaggio pedonale coincide con quello della carreggiata risulta opportunamente delimitato?

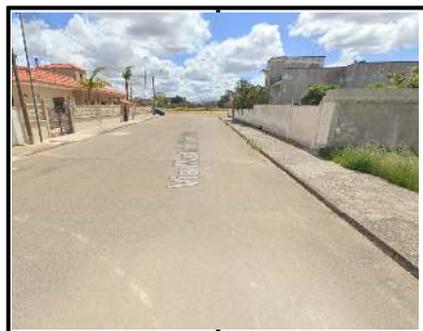
Pavimentazione		SI	NO	NOTE
	Il percorso pedonale è largo < 90 cm o presenta strozzature che riducono il passaggio al di sotto dei 90cm?		X	
	La superficie del percorso risulta sdruciolevole? La finitura del percorso risulta degradata e/o		X	
	Ci sono elementi nel percorso che sporgono dalla quota della pavimentazione?		X	
	Le intersezioni tra percorso pedonale e zona carrabile sono opportunamente segnalate anche ai non vedenti?		X	
Dislivelli		SI	NO	NOTE
	E' necessario prevedere l'inserimento di una rampa per il superamento dei gradini ortogonali al percorso pedonale?		X	
	Le eventuali variazioni di livello dei percorsi tramite rampa sono evidenziate con variazioni		X	
	E' necessario prevedere la sostituzione delle eventuali rampe?		X	
	Si rileva la necessità di superare un dislivello creato da una serie di gradini (tramite meccanismi)?		X	
Ostacoli		SI	NO	NOTE
	Ci sono elementi di arredo e alberature che riducono il passaggio < 90 cm? (rastrelliere, panchine, dissuasori, cestini)	X

Sono presenti elementi di arredo posti ad H da terra < 2,10 m? (Tende da sole, insegne,...)		X	
Parcheggi		SI	NO	NOTE
	I parcheggi riservati alle persone con ridotte o impedite capacità motorie sono inferiori ad uno			
	La segnaletica verticale/orizzontale esistente rispetta la normativa?			
	E' presente almeno la segnaletica orizzontale ad indicazione di percorso protetto?			
Varie		SI	NO	NOTE
	E' necessario prevedere la sostituzione del semaforo esistente con uno per non vedenti?		X	
	E' necessario prevedere inserimento o adeguamento dell'illuminazione		X	
	Dove il livello del passaggio pedonale coincide con quello della carreggiata risulta opportunamente delimitato?		X

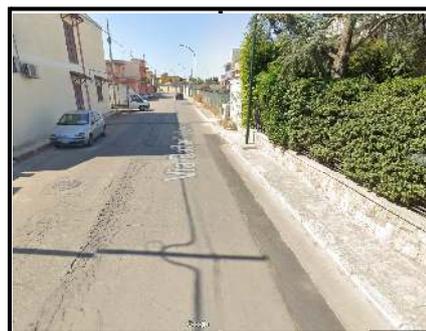
Pavimentazione		SI	NO	NOTE
	Il percorso pedonale è largo < 90 cm o presenta strozzature che riducono il passaggio al di sotto dei 90cm?	X		A TRATTI PERCORSO PEDONALE MINORE DEL MINIMO CONSENTITO
	La superficie del percorso risulta sdruciolevole? La finitura del percorso risulta degradata e/o	X		
	Ci sono elementi nel percorso che sporgono dalla quota della pavimentazione?		X	
	Le intersezioni tra percorso pedonale e zona carrabile sono opportunamente segnalate anche ai non vedenti?		X	
Dislivelli		SI	NO	NOTE
	E' necessario prevedere l'inserimento di una rampa per il superamento dei gradini ortogonali al percorso pedonale?	X		
	Le eventuali variazioni di livello dei percorsi tramite rampa sono evidenziate con variazioni		X	
	E' necessario prevedere la sostituzione delle eventuali rampe?	X		
	Si rileva la necessità di superare un dislivello creato da una serie di gradini (tramite meccanismi)?		X	
Ostacoli		SI	NO	NOTE

Ci sono elementi di arredo e alberature che riducono il passaggio < 90 cm? (rastrelliere, panchine, dissuasori, cestini)	X		PALI PUBBLICA ILLUMINAZIONE
	Sono presenti elementi di arredo posti ad H da terra < 2,10 m? (Tende da sole, insegne,...)		X	
Parcheggi		SI	NO	NOTE
	I parcheggi riservati alle persone con ridotte o impedite capacità motorie sono inferiori ad uno			
	La segnaletica verticale/orizzontale esistente rispetta la normativa?			
	E' presente almeno la segnaletica orizzontale ad indicazione di percorso protetto?			
Varie		SI	NO	NOTE
	E' necessario prevedere la sostituzione del semaforo esistente con uno per non vedenti?		X	
	E' necessario prevedere inserimento o adeguamento dell'illuminazione		X	
	Dove il livello del passaggio pedonale coincide con quello della carreggiata risulta opportunamente delimitato?

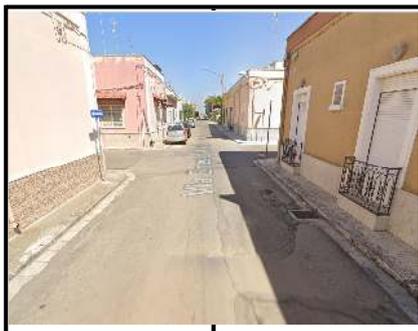
Pavimentazione		SI	NO	NOTE
	Il percorso pedonale è largo < 90 cm o presenta strozzature che riducono il passaggio al di sotto dei 90cm?	X		PERCORSO PEDONALE VARIABILE, A TRATTI MINORE DEL MINIMO CONSENTITO
	La superficie del percorso risulta sdruciolevole? La finitura del percorso risulta degradata e/o	X		A TRATTI PERCORSO DEGRADATO
	Ci sono elementi nel percorso che sporgono dalla quota della pavimentazione?		X	
	Le intersezioni tra percorso pedonale e zona carrabile sono opportunamente segnalate anche ai non vedenti?		X	
Dislivelli		SI	NO	NOTE
	E' necessario prevedere l'inserimento di una rampa per il superamento dei gradini ortogonali al percorso pedonale?	X		
	Le eventuali variazioni di livello dei percorsi tramite rampa sono evidenziate con variazioni		X	
	E' necessario prevedere la sostituzione delle eventuali rampe?		X	
	Si rileva la necessità di superare un dislivello creato da una serie di gradini (tramite meccanismi)?		X

Ostacoli		SI	NO	NOTE
	Ci sono elementi di arredo e alberature che riducono il passaggio < 90 cm? (rastrelliere, panchine, dissuasori, cestini)	X		
	Sono presenti elementi di arredo posti ad H da terra < 2,10 m? (Tende da sole, insegne,...)		X	
Parcheggi		SI	NO	NOTE
	I parcheggi riservati alle persone con ridotte o impedite capacità motorie sono inferiori ad uno			
	La segnaletica verticale/orizzontale esistente rispetta la normativa?			
	E' presente almeno la segnaletica orizzontale ad indicazione di percorso protetto?			
Varie		SI	NO	NOTE
	E' necessario prevedere la sostituzione del semaforo esistente con uno per non vedenti?		X	
	E' necessario prevedere inserimento o adeguamento dell'illuminazione		X	
	Dove il livello del passaggio pedonale coincide con quello della carreggiata risulta opportunamente delimitato?

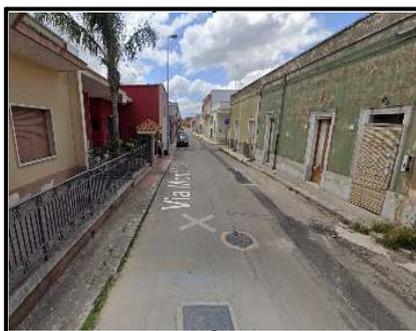
Pavimentazione		SI	NO	NOTE
	Il percorso pedonale è largo < 90 cm o presenta strozzature che riducono il passaggio al di sotto dei 90cm?	X		
	La superficie del percorso risulta sdruciolevole? La finitura del percorso risulta degradata e/o	X		
	Ci sono elementi nel percorso che sporgono dalla quota della pavimentazione?		X	
	Le intersezioni tra percorso pedonale e zona carrabile sono opportunamente segnalate anche ai non vedenti?		X	
Dislivelli		SI	NO	NOTE
	E' necessario prevedere l'inserimento di una rampa per il superamento dei gradini ortogonali al percorso pedonale?	X		
	Le eventuali variazioni di livello dei percorsi tramite rampa sono evidenziate con variazioni		X	
	E' necessario prevedere la sostituzione delle eventuali rampe?	X		
	Si rileva la necessità di superare un dislivello creato da una serie di gradini (tramite meccanismi)?		X	
Ostacoli		SI	NO	NOTE
	Ci sono elementi di arredo e alberature che riducono il passaggio < 90 cm? (rastrelliere, panchine, dissuasori, cestini)		X

Sono presenti elementi di arredo posti ad H da terra < 2,10 m? (Tende da sole, insegne,...)		X	
Parcheggi		SI	NO	NOTE
	I parcheggi riservati alle persone con ridotte o impedite capacità motorie sono inferiori ad uno			
	La segnaletica verticale/orizzontale esistente rispetta la normativa?			
	E' presente almeno la segnaletica orizzontale ad indicazione di percorso protetto?			
Varie		SI	NO	NOTE
	E' necessario prevedere la sostituzione del semaforo esistente con uno per non vedenti?		X	
	E' necessario prevedere inserimento o adeguamento dell'illuminazione		X	
	Dove il livello del passaggio pedonale coincide con quello della carreggiata risulta opportunamente delimitato?

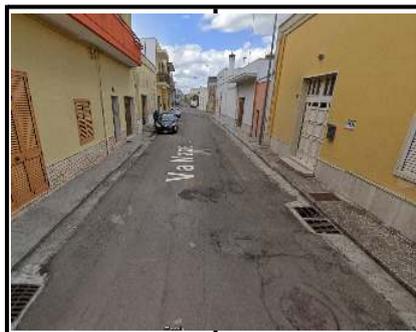
Pavimentazione		SI	NO	NOTE
	Il percorso pedonale è largo < 90 cm o presenta strozzature che riducono il passaggio al di sotto dei 90cm?	X		
	La superficie del percorso risulta sdruciolevole? La finitura del percorso risulta degradata e/o	X		
	Ci sono elementi nel percorso che sporgono dalla quota della pavimentazione?		X	
	Le intersezioni tra percorso pedonale e zona carrabile sono opportunamente segnalate anche ai non vedenti?		X	
Dislivelli		SI	NO	NOTE
	E' necessario prevedere l'inserimento di una rampa per il superamento dei gradini ortogonali al percorso pedonale?	X		
	Le eventuali variazioni di livello dei percorsi tramite rampa sono evidenziate con variazioni		X	
	E' necessario prevedere la sostituzione delle eventuali rampe?	X		
	Si rileva la necessità di superare un dislivello creato da una serie di gradini (tramite meccanismi)?		X	
Ostacoli		SI	NO	NOTE
	Ci sono elementi di arredo e alberature che riducono il passaggio < 90 cm? (rastrelliere, panchine, dissuasori, cestini)	X

Sono presenti elementi di arredo posti ad H da terra < 2,10 m? (Tende da sole, insegne,...)		X	
Parcheggi		SI	NO	NOTE
	I parcheggi riservati alle persone con ridotte o impedite capacità motorie sono inferiori ad uno			
	La segnaletica verticale/orizzontale esistente rispetta la normativa?			
	E' presente almeno la segnaletica orizzontale ad indicazione di percorso protetto?			
Varie		SI	NO	NOTE
	E' necessario prevedere la sostituzione del semaforo esistente con uno per non vedenti?		X	
	E' necessario prevedere inserimento o adeguamento dell'illuminazione		X	
	Dove il livello del passaggio pedonale coincide con quello della carreggiata risulta opportunamente delimitato?

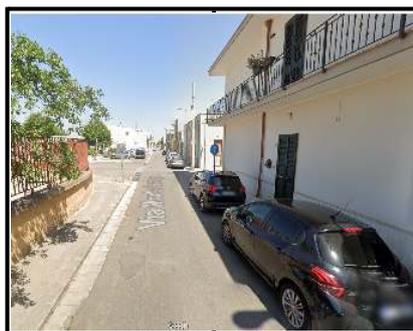
Pavimentazione		SI	NO	NOTE
	Il percorso pedonale è largo < 90 cm o presenta strozzature che riducono il passaggio al di sotto dei 90cm?	X		
	La superficie del percorso risulta sdruciolevole? La finitura del percorso risulta degradata e/o	X		
	Ci sono elementi nel percorso che sporgono dalla quota della pavimentazione?		X	
	Le intersezioni tra percorso pedonale e zona carrabile sono opportunamente segnalate anche ai non vedenti?		X	
Dislivelli		SI	NO	NOTE
	E' necessario prevedere l'inserimento di una rampa per il superamento dei gradini ortogonali al percorso pedonale?	X		
	Le eventuali variazioni di livello dei percorsi tramite rampa sono evidenziate con variazioni		X	
	E' necessario prevedere la sostituzione delle eventuali rampe?		X	
	Si rileva la necessità di superare un dislivello creato da una serie di gradini (tramite meccanismi)?		X	
Ostacoli		SI	NO	NOTE
	Ci sono elementi di arredo e alberature che riducono il passaggio < 90 cm? (rastrelliere, panchine, dissuasori, cestini)	X

Sono presenti elementi di arredo posti ad H da terra < 2,10 m? (Tende da sole, insegne,...)		X	
Parcheggi		SI	NO	NOTE
	I parcheggi riservati alle persone con ridotte o impedite capacità motorie sono inferiori ad uno			
	La segnaletica verticale/orizzontale esistente rispetta la normativa?			
	E' presente almeno la segnaletica orizzontale ad indicazione di percorso protetto?			
Varie		SI	NO	NOTE
	E' necessario prevedere la sostituzione del semaforo esistente con uno per non vedenti?		X	
	E' necessario prevedere inserimento o adeguamento dell'illuminazione		X	
	Dove il livello del passaggio pedonale coincide con quello della carreggiata risulta opportunamente delimitato?
