PIANO PER L'ELIMINAZIONE DELLE BARRIERE ARCHITETTONICHE (P.E.B.A.)

ALLEGATO B Schede rilievo ambito urbano

COMUNE DI SQUINZANO

REDAZIONE A CURA DI Studio Ingegnere Basile Cataldo

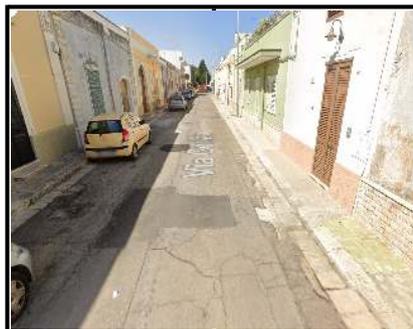
Percorso	STR 38 - VIA RISORGIMENTO
----------	---------------------------

SI	NO	NOTE
Pavimentazione	Il percorso pedonale è largo < 90 cm o presenta strozzature che riducono il passaggio al di sotto dei 90cm?	X		PERCORSO PEDONALE A TRATTI CON DISTANZA INFERIORE AL MINIMO CONSENTITO
	La superficie del percorso risulta sdruciolevole? La finitura del percorso risulta degradata e/o	X		
	Ci sono elementi nel percorso che sporgono dalla quota della pavimentazione?		X	
	Le intersezioni tra percorso pedonale e zona carrabile sono opportunamente segnalate anche ai non vedenti?		X	
Dislivelli	E' necessario prevedere l'inserimento di una rampa per il superamento dei gradini ortogonali al percorso pedonale?	X		
	Le eventuali variazioni di livello dei percorsi tramite rampa sono evidenziate con variazioni		X	
	E' necessario prevedere la sostituzione delle eventuali rampe?	X		
	Si rileva la necessità di superare un dislivello creato da una serie di gradini (tramite meccanismi)?		X

Ostacoli	Ci sono elementi di arredo e alberature che riducono il passaggio < 90 cm? (rastrelliere, panchine, dissuasori, cestini)	X		
	Sono presenti elementi di arredo posti ad H da terra < 2,10 m? (Tende da sole, insegne,...)		X	
Parcheggi	I parcheggi riservati alle persone con ridotte o impedite capacità motorie sono inferiori ad uno			
	La segnaletica verticale/orizzontale esistente rispetta la normativa?			
	E' presente almeno la segnaletica orizzontale ad indicazione di percorso protetto?			
Varie	E' necessario prevedere la sostituzione del semaforo esistente con uno per non vedenti?		X	
	E' necessario prevedere inserimento o adeguamento dell'illuminazione		X	
	Dove il livello del passaggio pedonale coincide con quello della carreggiata risulta opportunamente delimitato?

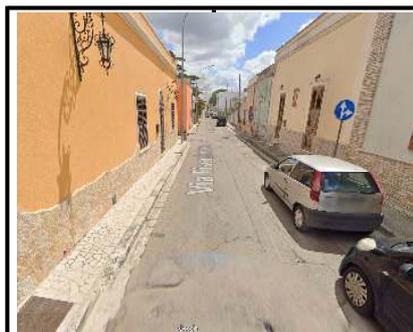
Percorso	STR 39 – VIA SANT'ELIA
----------	------------------------

SI	NO	NOTE
Pavimentazione	Il percorso pedonale è largo < 90 cm o presenta strozzature che riducono il passaggio al di sotto dei 90cm?	X		PERCORSO PEDONALE A TRATTI CON DISTANZA INFERIORE AL MINIMO CONSENTITO
	La superficie del percorso risulta sdruciolevole? La finitura del percorso risulta degradata e/o	X		
	Ci sono elementi nel percorso che sporgono dalla quota della pavimentazione?		X	
	Le intersezioni tra percorso pedonale e zona carrabile sono opportunamente segnalate anche ai non vedenti?		X	
		SI	NO	NOTE
Dislivelli	E' necessario prevedere l'inserimento di una rampa per il superamento dei gradini ortogonali al percorso pedonale?	X		
	Le eventuali variazioni di livello dei percorsi tramite rampa sono evidenziate con variazioni		X	
	E' necessario prevedere la sostituzione delle eventuali rampe?		X	
	Si rileva la necessità di superare un dislivello creato da una serie di gradini (tramite meccanismi)?		X

SI	NO	NOTE
Ostacoli	Ci sono elementi di arredo e alberature che riducono il passaggio < 90 cm? (rastrelliere, panchine, dissuasori, cestini)	X		PALI PUBBLICA ILLUMINAZIONE
	Sono presenti elementi di arredo posti ad H da terra < 2,10 m? (Tende da sole, insegne,...)		X	
		SI	NO	NOTE
Parcheggi	I parcheggi riservati alle persone con ridotte o impedite capacità motorie sono inferiori ad uno			
	La segnaletica verticale/orizzontale esistente rispetta la normativa?			
	E' presente almeno la segnaletica orizzontale ad indicazione di percorso protetto?			
		SI	NO	NOTE
Varie	E' necessario prevedere la sostituzione del semaforo esistente con uno per non vedenti?		X	
	E' necessario prevedere inserimento o adeguamento dell'illuminazione		X	
	Dove il livello del passaggio pedonale coincide con quello della carreggiata risulta opportunamente delimitato?

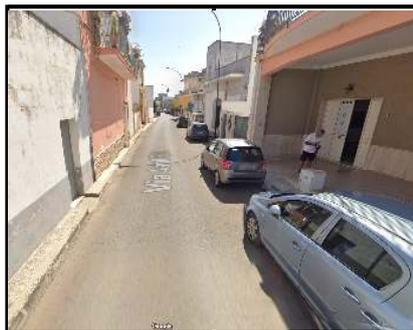
Percorso	STR 40 – VIA CAMPI
----------	--------------------

SI	NO	NOTE
Pavimentazione	Il percorso pedonale è largo < 90 cm o presenta strozzature che riducono il passaggio al di sotto dei 90cm?	X		
	La superficie del percorso risulta sdruciolevole? La finitura del percorso risulta degradata e/o	X		
	Ci sono elementi nel percorso che sporgono dalla quota della pavimentazione?		X	
	Le intersezioni tra percorso pedonale e zona carrabile sono opportunamente segnalate anche ai non vedenti?		X	
		SI	NO	NOTE
Dislivelli	E' necessario prevedere l'inserimento di una rampa per il superamento dei gradini ortogonali al percorso pedonale?	X		
	Le eventuali variazioni di livello dei percorsi tramite rampa sono evidenziate con variazioni		X	
	E' necessario prevedere la sostituzione delle eventuali rampe?	X		
	Si rileva la necessità di superare un dislivello creato da una serie di gradini (tramite meccanismi)?		X	
		SI	NO	NOTE
Ostacoli	Ci sono elementi di arredo e alberature che riducono il passaggio < 90 cm? (rastrelliere, panchine, dissuasori, cestini)	X

Sono presenti elementi di arredo posti ad H da terra < 2,10 m? (Tende da sole, insegne,...)		X	
		SI	NO	NOTE
Parcheggi	I parcheggi riservati alle persone con ridotte o impedito capacità motorie sono inferiori ad uno			
	La segnaletica verticale/orizzontale esistente rispetta la normativa?			
	E' presente almeno la segnaletica orizzontale ad indicazione di percorso protetto?			
		SI	NO	NOTE
Varie	E' necessario prevedere la sostituzione del semaforo esistente con uno per non vedenti?		X	
	E' necessario prevedere inserimento o adeguamento dell'illuminazione		X	
	Dove il livello del passaggio pedonale coincide con quello della carreggiata risulta opportunamente delimitato?

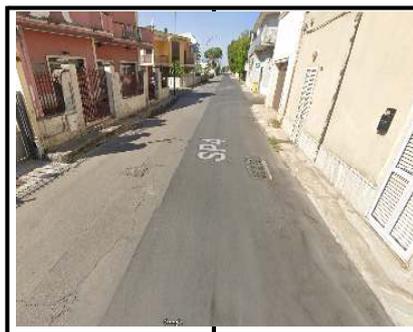
Pavimentazione		SI	NO	NOTE
	Il percorso pedonale è largo < 90 cm o presenta strozzature che riducono il passaggio al di sotto dei 90cm?	X		PERCORSO PEDONALE A TRATTI CON PASSAGGIO AL DI SOTTO DEL MINIMO CONSENTITO
	La superficie del percorso risulta sdruciolevole? La finitura del percorso risulta degradata e/o	X		PERCORSO A TRATTI SCONNESSO E/O DEGRADATO
	Ci sono elementi nel percorso che sporgono dalla quota della pavimentazione?		X	
	Le intersezioni tra percorso pedonale e zona carrabile sono opportunamente segnalate anche ai non vedenti?		X	
Dislivelli		SI	NO	NOTE
	E' necessario prevedere l'inserimento di una rampa per il superamento dei gradini ortogonali al percorso pedonale?	X		
	Le eventuali variazioni di livello dei percorsi tramite rampa sono evidenziate con variazioni		X	
	E' necessario prevedere la sostituzione delle eventuali rampe?	X		
	Si rileva la necessità di superare un dislivello creato da una serie di gradini (tramite meccanismi)?		X

Ostacoli		SI	NO	NOTE
	Ci sono elementi di arredo e alberature che riducono il passaggio < 90 cm? (rastrelliere, panchine, dissuasori, cestini)	X		
	Sono presenti elementi di arredo posti ad H da terra < 2,10 m? (Tende da sole, insegne,...)		X	
Parcheggi		SI	NO	NOTE
	I parcheggi riservati alle persone con ridotte o impedite capacità motorie sono inferiori ad uno			
	La segnaletica verticale/orizzontale esistente rispetta la normativa?			
	E' presente almeno la segnaletica orizzontale ad indicazione di percorso protetto?			
Varie		SI	NO	NOTE
	E' necessario prevedere la sostituzione del semaforo esistente con uno per non vedenti?		X	
	E' necessario prevedere inserimento o adeguamento dell'illuminazione		X	
	Dove il livello del passaggio pedonale coincide con quello della carreggiata risulta opportunamente delimitato?

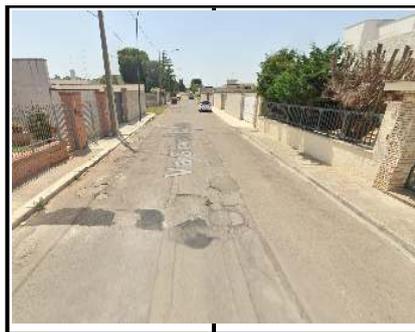
SI	NO	NOTE	
Pavimentazione	Il percorso pedonale è largo < 90 cm o presenta strozzature che riducono il passaggio al di sotto dei 90cm?		X	
	La superficie del percorso risulta sdruciolevole? La finitura del percorso risulta degradata e/o	X		A TRATTI DISCONNESSO
	Ci sono elementi nel percorso che sporgono dalla quota della pavimentazione?		X	
	Le intersezioni tra percorso pedonale e zona carrabile sono opportunamente segnalate anche ai non vedenti?		X	
Dislivelli				
	SI	NO	NOTE	
E' necessario prevedere l'inserimento di una rampa per il superamento dei gradini ortogonali al percorso pedonale?	X			
Le eventuali variazioni di livello dei percorsi tramite rampa sono evidenziate con variazioni		X		
E' necessario prevedere la sostituzione delle eventuali rampe?		X		
Si rileva la necessità di superare un dislivello creato da una serie di gradini (tramite meccanismi)?		X		
Ostacoli				
	SI	NO	NOTE	
Ci sono elementi di arredo e alberature che riducono il passaggio < 90 cm? (rastrelliere, panchine, dissuasori, cestini)	X

Sono presenti elementi di arredo posti ad H da terra < 2,10 m? (Tende da sole, insegne,...)		X		
Parcheggi				
	SI	NO	NOTE	
I parcheggi riservati alle persone con ridotte o impedite capacità motorie sono inferiori ad uno				
La segnaletica verticale/orizzontale esistente rispetta la normativa?				
E' presente almeno la segnaletica orizzontale ad indicazione di percorso protetto?				
Varie				
	SI	NO	NOTE	
E' necessario prevedere la sostituzione del semaforo esistente con uno per non vedenti?		X		
E' necessario prevedere inserimento o adeguamento dell'illuminazione		X		
Dove il livello del passaggio pedonale coincide con quello della carreggiata risulta opportunamente delimitato?

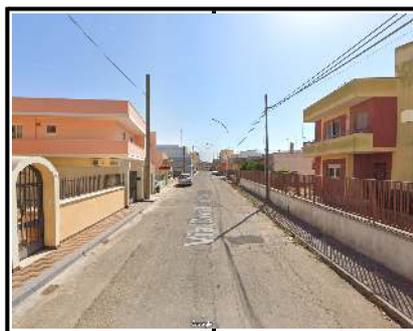
Pavimentazione		SI	NO	NOTE
	Il percorso pedonale è largo < 90 cm o presenta strozzature che riducono il passaggio al di sotto dei 90cm?	X		
	La superficie del percorso risulta sdruciolevole? La finitura del percorso risulta degradata e/o	X		
	Ci sono elementi nel percorso che sporgono dalla quota della pavimentazione?		X	
	Le intersezioni tra percorso pedonale e zona carrabile sono opportunamente segnalate anche ai non vedenti?		X	
Dislivelli		SI	NO	NOTE
	E' necessario prevedere l'inserimento di una rampa per il superamento dei gradini ortogonali al percorso pedonale?	X		
	Le eventuali variazioni di livello dei percorsi tramite rampa sono evidenziate con variazioni		X	
	E' necessario prevedere la sostituzione delle eventuali rampe?	X		
	Si rileva la necessità di superare un dislivello creato da una serie di gradini (tramite meccanismi)?		X	
Ostacoli		SI	NO	NOTE
	Ci sono elementi di arredo e alberature che riducono il passaggio < 90 cm? (rastrelliere, panchine, dissuasori, cestini)	X

Sono presenti elementi di arredo posti ad H da terra < 2,10 m? (Tende da sole, insegne,...)		X	
Parcheggi		SI	NO	NOTE
	I parcheggi riservati alle persone con ridotte o impedite capacità motorie sono inferiori ad uno			
	La segnaletica verticale/orizzontale esistente rispetta la normativa?			
	E' presente almeno la segnaletica orizzontale ad indicazione di percorso protetto?			
Varie		SI	NO	NOTE
	E' necessario prevedere la sostituzione del semaforo esistente con uno per non vedenti?		X	
	E' necessario prevedere inserimento o adeguamento dell'illuminazione		X	
	Dove il livello del passaggio pedonale coincide con quello della carreggiata risulta opportunamente delimitato?

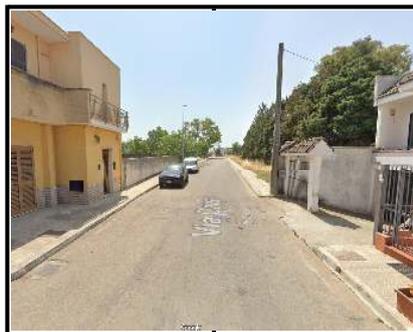
Pavimentazione	SI	NO	NOTE
Il percorso pedonale è largo < 90 cm o presenta strozzature che riducono il passaggio al di sotto dei 90cm?		X	
La superficie del percorso risulta sdruciolevole? La finitura del percorso risulta degradata e/o		X	
Ci sono elementi nel percorso che sporgono dalla quota della pavimentazione?		X	
Le intersezioni tra percorso pedonale e zona carrabile sono opportunamente segnalate anche ai non vedenti?		X	
Dislivelli	SI	NO	NOTE
E' necessario prevedere l'inserimento di una rampa per il superamento dei gradini ortogonali al percorso pedonale?	X		
Le eventuali variazioni di livello dei percorsi tramite rampa sono evidenziate con variazioni		X	
E' necessario prevedere la sostituzione delle eventuali rampe?		X	
Si rileva la necessità di superare un dislivello creato da una serie di gradini (tramite meccanismi)?		X	
Ostacoli	SI	NO	NOTE
Ci sono elementi di arredo e alberature che riducono il passaggio < 90 cm? (rastrelliere, panchine, dissuasori, cestini)	X

Sono presenti elementi di arredo posti ad H da terra < 2,10 m? (Tende da sole, insegne,...)		X	
Parcheggi	SI	NO	NOTE
I parcheggi riservati alle persone con ridotte o impedite capacità motorie sono inferiori ad uno			
La segnaletica verticale/orizzontale esistente rispetta la normativa?			
E' presente almeno la segnaletica orizzontale ad indicazione di percorso protetto?			
Varie	SI	NO	NOTE
E' necessario prevedere la sostituzione del semaforo esistente con uno per non vedenti?		X	
E' necessario prevedere inserimento o adeguamento dell'illuminazione		X	
Dove il livello del passaggio pedonale coincide con quello della carreggiata risulta opportunamente delimitato?

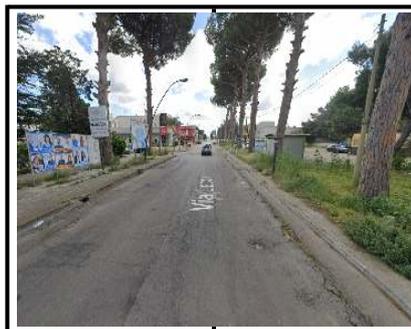
Pavimentazione		SI	NO	NOTE
	Il percorso pedonale è largo < 90 cm o presenta strozzature che riducono il passaggio al di sotto dei 90cm?	X		
	La superficie del percorso risulta sdruciolevole? La finitura del percorso risulta degradata e/o	X		A TRATTI DEGRADATO
	Ci sono elementi nel percorso che sporgono dalla quota della pavimentazione?		X	
	Le intersezioni tra percorso pedonale e zona carrabile sono opportunamente segnalate anche ai non vedenti?		X	
Dislivelli		SI	NO	NOTE
	E' necessario prevedere l'inserimento di una rampa per il superamento dei gradini ortogonali al percorso pedonale?	X		
	Le eventuali variazioni di livello dei percorsi tramite rampa sono evidenziate con variazioni		X	
	E' necessario prevedere la sostituzione delle eventuali rampe?	X		
	Si rileva la necessità di superare un dislivello creato da una serie di gradini (tramite meccanismi)?		X	
Ostacoli		SI	NO	NOTE
	Ci sono elementi di arredo e alberature che riducono il passaggio < 90 cm? (rastrelliere, panchine, dissuasori, cestini)	X

Sono presenti elementi di arredo posti ad H da terra < 2,10 m? (Tende da sole, insegne,...)		X	
Parcheggi		SI	NO	NOTE
	I parcheggi riservati alle persone con ridotte o impedite capacità motorie sono inferiori ad uno			
	La segnaletica verticale/orizzontale esistente rispetta la normativa?			
	E' presente almeno la segnaletica orizzontale ad indicazione di percorso protetto?			
Varie		SI	NO	NOTE
	E' necessario prevedere la sostituzione del semaforo esistente con uno per non vedenti?		X	
	E' necessario prevedere inserimento o adeguamento dell'illuminazione		X	
	Dove il livello del passaggio pedonale coincide con quello della carreggiata risulta opportunamente delimitato?

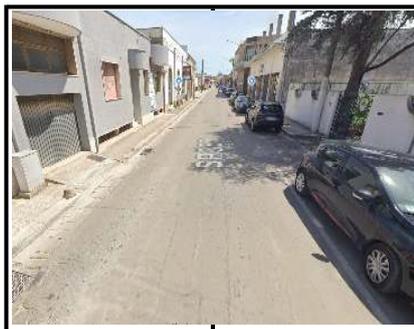
Pavimentazione		SI	NO	NOTE
	Il percorso pedonale è largo < 90 cm o presenta strozzature che riducono il passaggio al di sotto dei 90cm?	X		
	La superficie del percorso risulta sdruciolevole? La finitura del percorso risulta degradata e/o	X		
	Ci sono elementi nel percorso che sporgono dalla quota della pavimentazione?		X	
	Le intersezioni tra percorso pedonale e zona carrabile sono opportunamente segnalate anche ai non vedenti?		X	
Dislivelli		SI	NO	NOTE
	E' necessario prevedere l'inserimento di una rampa per il superamento dei gradini ortogonali al percorso pedonale?	X		
	Le eventuali variazioni di livello dei percorsi tramite rampa sono evidenziate con variazioni		X	
	E' necessario prevedere la sostituzione delle eventuali rampe?	X		
	Si rileva la necessità di superare un dislivello creato da una serie di gradini (tramite meccanismi)?		X	
Ostacoli		SI	NO	NOTE
	Ci sono elementi di arredo e alberature che riducono il passaggio < 90 cm? (rastrelliere, panchine, dissuasori, cestini)	X

Sono presenti elementi di arredo posti ad H da terra < 2,10 m? (Tende da sole, insegne,...)	X		
Parcheggi		SI	NO	NOTE
	I parcheggi riservati alle persone con ridotte o impedite capacità motorie sono inferiori ad uno			
	La segnaletica verticale/orizzontale esistente rispetta la normativa?			
	E' presente almeno la segnaletica orizzontale ad indicazione di percorso protetto?			
Varie		SI	NO	NOTE
	E' necessario prevedere la sostituzione del semaforo esistente con uno per non vedenti?		X	
	E' necessario prevedere inserimento o adeguamento dell'illuminazione		X	
	Dove il livello del passaggio pedonale coincide con quello della carreggiata risulta opportunamente delimitato?

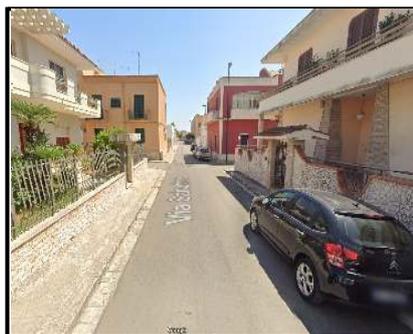
Pavimentazione		SI	NO	NOTE
	Il percorso pedonale è largo < 90 cm o presenta strozzature che riducono il passaggio al di sotto dei 90cm?	X		
	La superficie del percorso risulta sdruciolevole? La finitura del percorso risulta degradata e/o	X		
	Ci sono elementi nel percorso che sporgono dalla quota della pavimentazione?		X	
	Le intersezioni tra percorso pedonale e zona carrabile sono opportunamente segnalate anche ai non vedenti?		X	
Dislivelli		SI	NO	NOTE
	E' necessario prevedere l'inserimento di una rampa per il superamento dei gradini ortogonali al percorso pedonale?	X		
	Le eventuali variazioni di livello dei percorsi tramite rampa sono evidenziate con variazioni		X	
	E' necessario prevedere la sostituzione delle eventuali rampe?		X	
	Si rileva la necessità di superare un dislivello creato da una serie di gradini (tramite meccanismi)?		X	
Ostacoli		SI	NO	NOTE
	Ci sono elementi di arredo e alberature che riducono il passaggio < 90 cm? (rastrelliere, panchine, dissuasori, cestini)	X

Sono presenti elementi di arredo posti ad H da terra < 2,10 m? (Tende da sole, insegne,...)		X	
Parcheggi		SI	NO	NOTE
	I parcheggi riservati alle persone con ridotte o impedite capacità motorie sono inferiori ad uno			
	La segnaletica verticale/orizzontale esistente rispetta la normativa?			
	E' presente almeno la segnaletica orizzontale ad indicazione di percorso protetto?			
Varie		SI	NO	NOTE
	E' necessario prevedere la sostituzione del semaforo esistente con uno per non vedenti?		X	
	E' necessario prevedere inserimento o adeguamento dell'illuminazione		X	
	Dove il livello del passaggio pedonale coincide con quello della carreggiata risulta opportunamente delimitato?

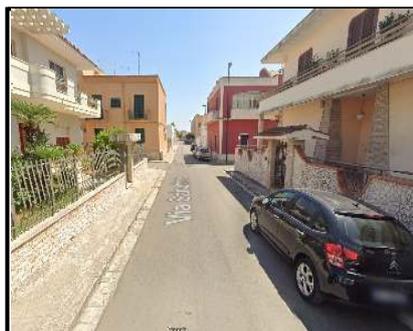
Pavimentazione		SI	NO	NOTE
	Il percorso pedonale è largo < 90 cm o presenta strozzature che riducono il passaggio al di sotto dei 90cm?	X		
	La superficie del percorso risulta sdruciolevole? La finitura del percorso risulta degradata e/o	X		
	Ci sono elementi nel percorso che sporgono dalla quota della pavimentazione?		X	
	Le intersezioni tra percorso pedonale e zona carrabile sono opportunamente segnalate anche ai non vedenti?		X	
Dislivelli		SI	NO	NOTE
	E' necessario prevedere l'inserimento di una rampa per il superamento dei gradini ortogonali al percorso pedonale?	X		
	Le eventuali variazioni di livello dei percorsi tramite rampa sono evidenziate con variazioni		X	
	E' necessario prevedere la sostituzione delle eventuali rampe?	X		
	Si rileva la necessità di superare un dislivello creato da una serie di gradini (tramite meccanismi)?		X	
Ostacoli		SI	NO	NOTE
	Ci sono elementi di arredo e alberature che riducono il passaggio < 90 cm? (rastrelliere, panchine, dissuasori, cestini)	X

Sono presenti elementi di arredo posti ad H da terra < 2,10 m? (Tende da sole, insegne,...)		X	
Parcheggi		SI	NO	NOTE
	I parcheggi riservati alle persone con ridotte o impedite capacità motorie sono inferiori ad uno			
	La segnaletica verticale/orizzontale esistente rispetta la normativa?			
	E' presente almeno la segnaletica orizzontale ad indicazione di percorso protetto?			
Varie		SI	NO	NOTE
	E' necessario prevedere la sostituzione del semaforo esistente con uno per non vedenti?		X	
	E' necessario prevedere inserimento o adeguamento dell'illuminazione		X	
	Dove il livello del passaggio pedonale coincide con quello della carreggiata risulta opportunamente delimitato?
